Autoringen Funksjonstest

TESTDATO: 27.11.2026

SUBARU FORESTER / SG 158 HK AUTOMAT 4WD

DL39814 | 232 056 KM | 21.06.2006 Førstegang registrert | Bensin

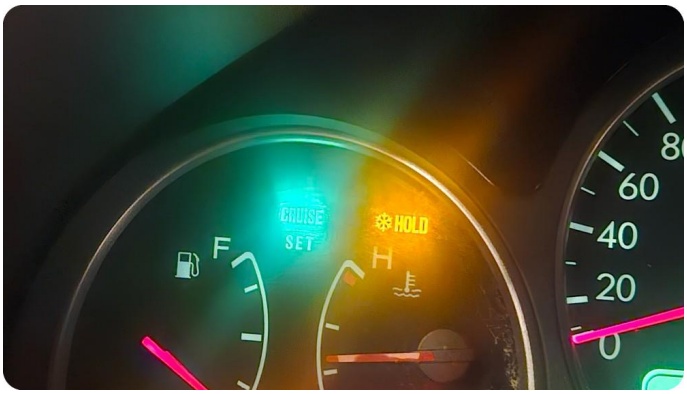
PUNKT	BESKRIVELSE	PLASSERING
Assistentsystemer og diagnose		
1.1 Systemfunksjoner	Varsellampe lyser se bilde.	
1.2 Diagnose	Feilkoder.	
1.3 Prøvekjøring	Øvrige feil. Piping/ule lyd ved kjøring i lav hastighet.	
Eksteriør

1.1 Varsellampe lyser se bilde

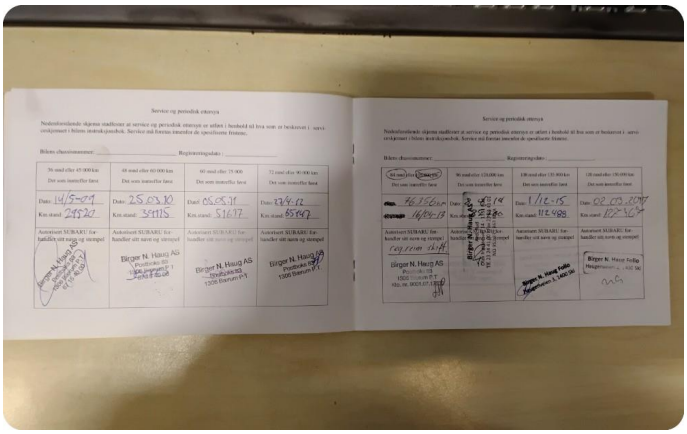
8.2 Dokumentert service, se bilde

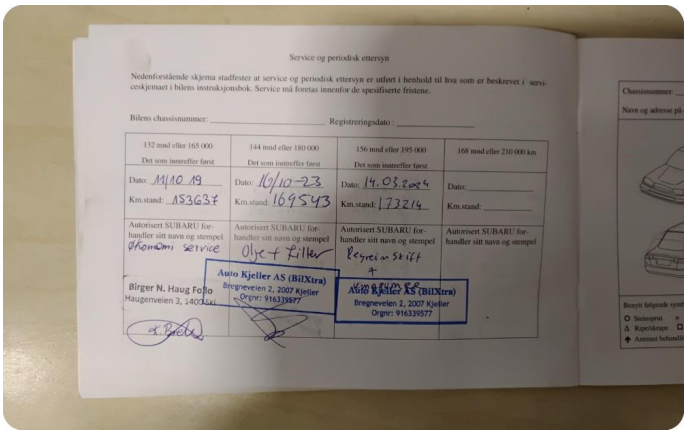
8.2 Dokumentert service, se bilde

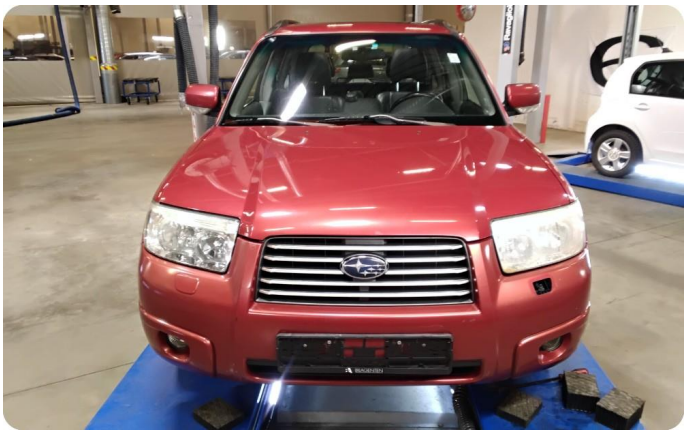
8.2 Dokumentert service, se bilde

8.3 Mer slitt en forventet iht alder og km
