Funksjonstest

VOLVO V70 / B 136 HK MANUELL

RK10700 | 205 913 KM | 29.09.2009 Førstegang registrert | Diesel

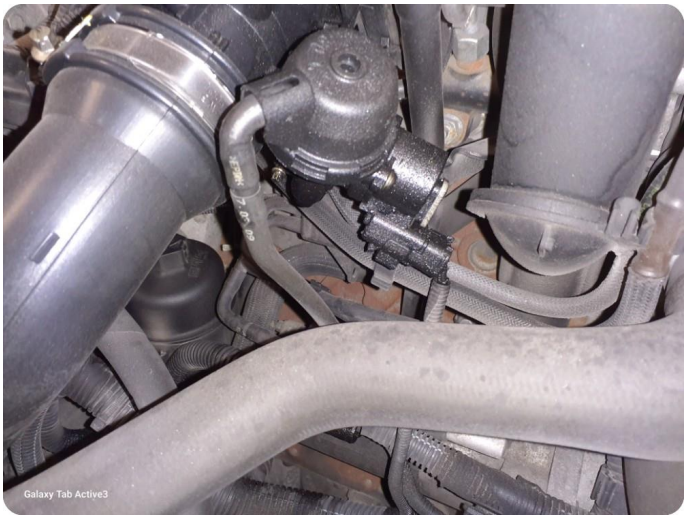
2.1 Oljelekkasje /svetter

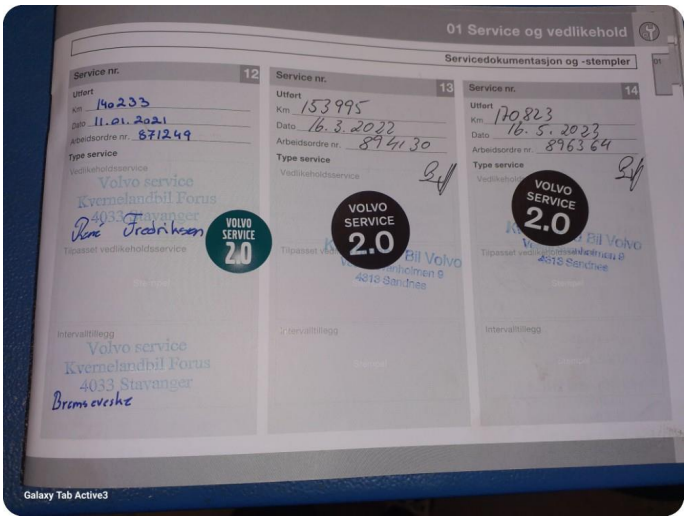
4.1 Dokumentert service, se bilde

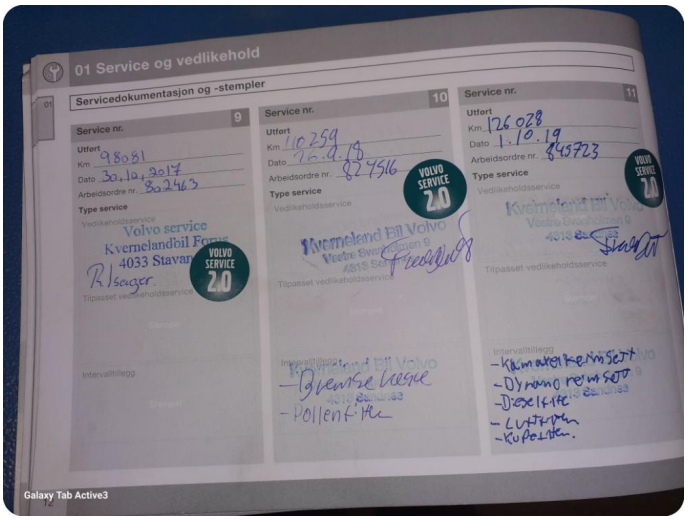
4.1 Dokumentert service, se bilde

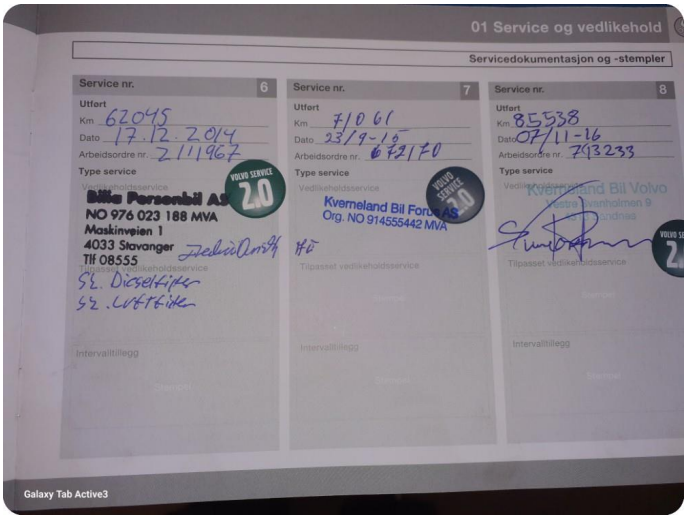
4.1 Dokumentert service, se bilde

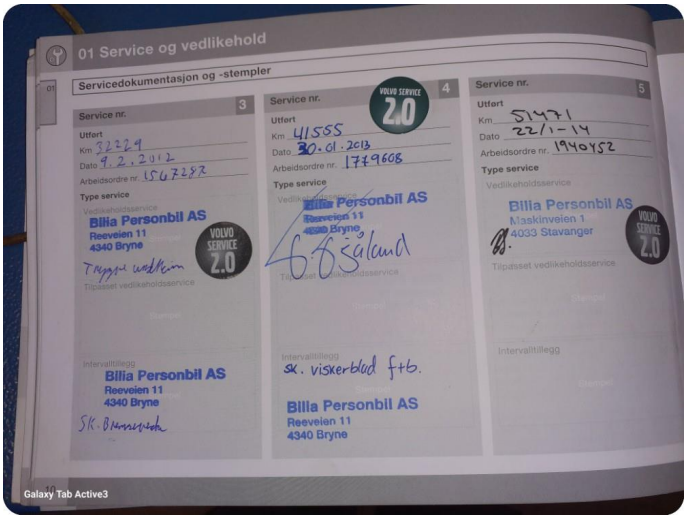
4.1 Dokumentert service, se bilde

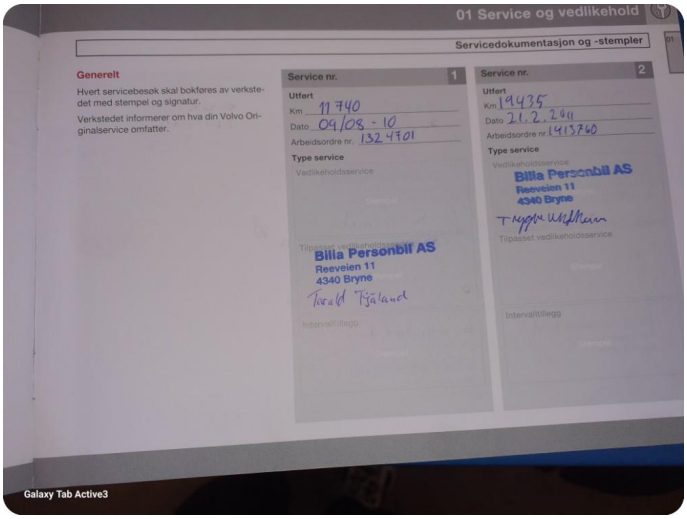
4.1 Dokumentert service, se bilde
