Funksjonstest

TESTDATO: 23.11.2026

PEUGEOT 308 / 4 92 HK MANUELL

BS36801 | 77 070 KM | 19.12.2011 Førstegang registrert | Diesel

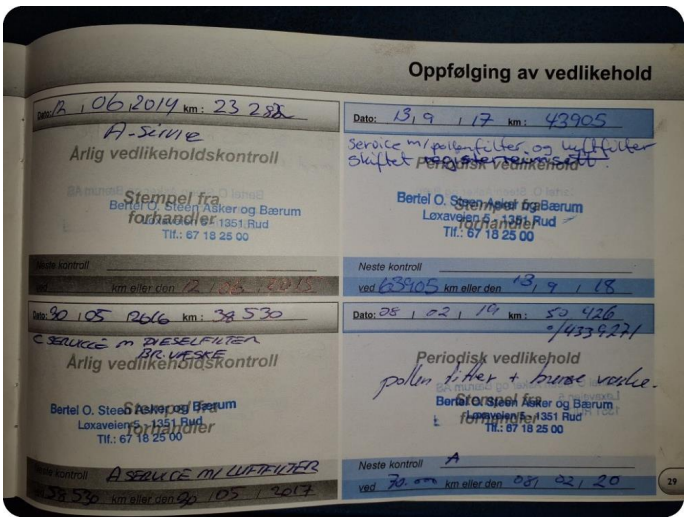
7.2 Dokumentert service, se bilde
