Funksjonstest

TESTDATO: 24.11.2026

VOLKSWAGEN GOLF / 1K 75 HK MANUELL

DR87454 | 132 592 KM | 07.06.2006 Førstegang registrert | Bensin

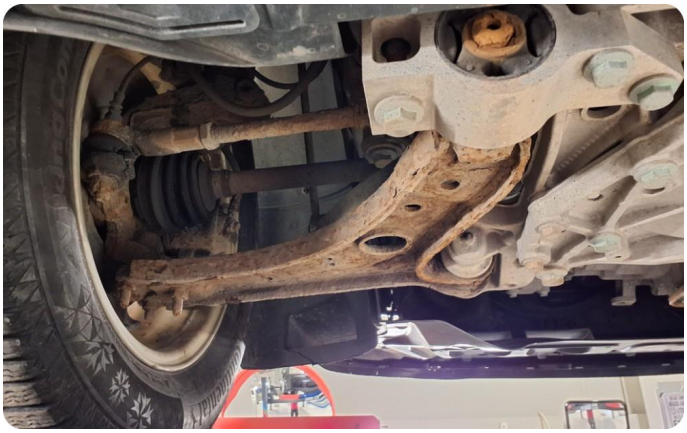
2.1 Under bil	Rust. se bilder	
2.2 Speil -	Speilhus riper.	venstre
2.3 Dekk/Felger	Gamle dekk. to stk vinterdekk over 10år. dekkene er sprukket og ikke rund lengre.

2.1 Rust Se bilder

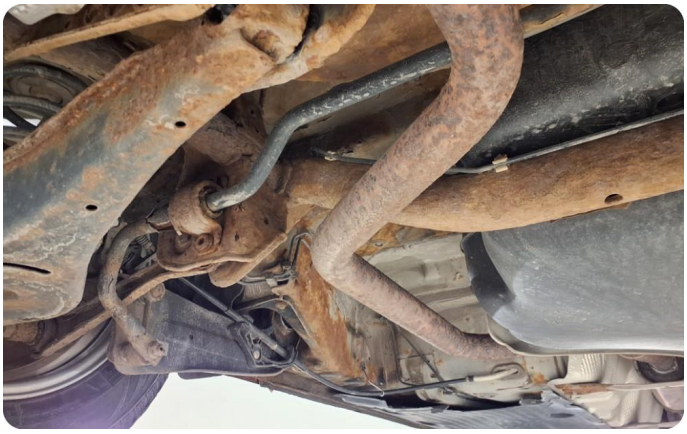
2.1 Rust Se bilder

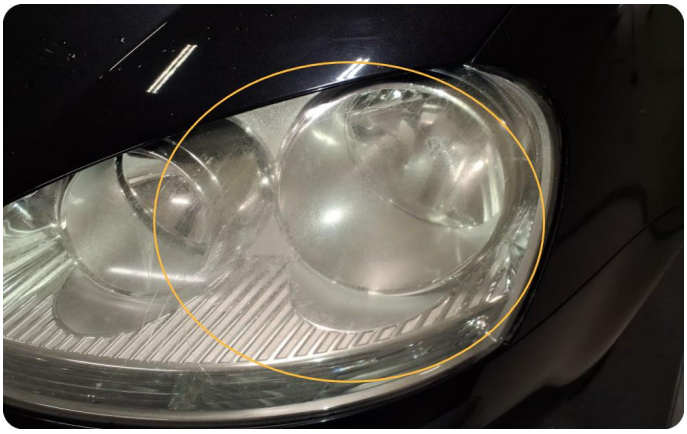
2.4 Kanal -	Rusthull. helt gjennom rustet, bare lakken som holder kanalen sammen	venstre, høyre
Lys		
3.1 Lys foran -	Matte glass.	venstre, høyre
3.2 Lys bak -	Defekt / sprukket glass. ink fukt	venstre, høyre, indre, ytre
Motor

2.4 Rusthull Helt gjennom rustet, bare lakken som holder kanalen sammen

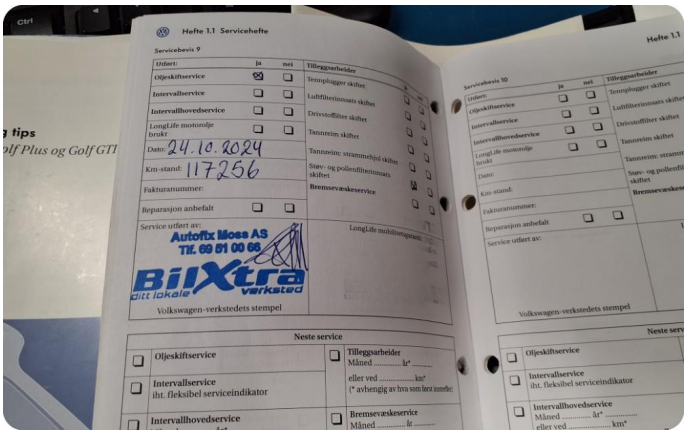
9.1 Dokumentert service, se bilde

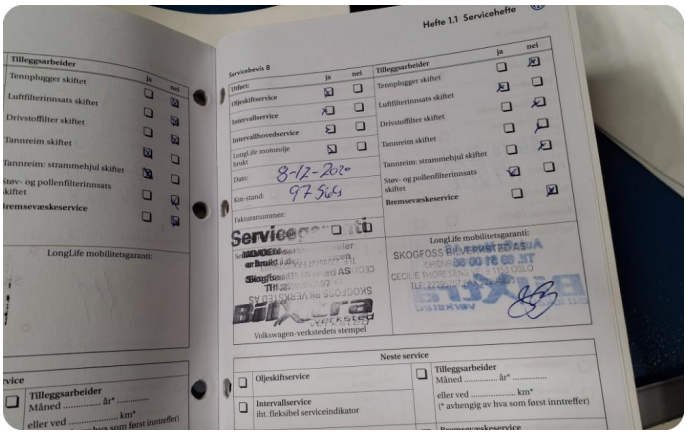
9.1 Dokumentert service, se bilde

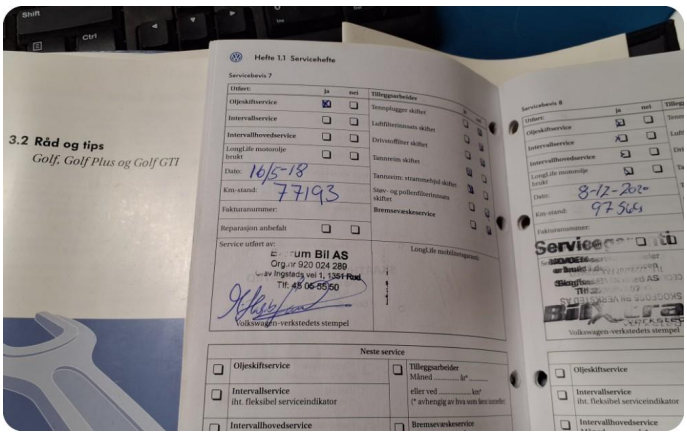
9.1 Dokumentert service, se bilde

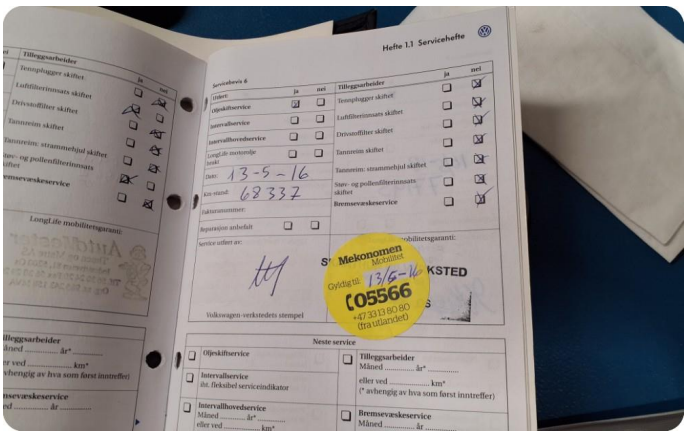
9.1 Dokumentert service, se bilde

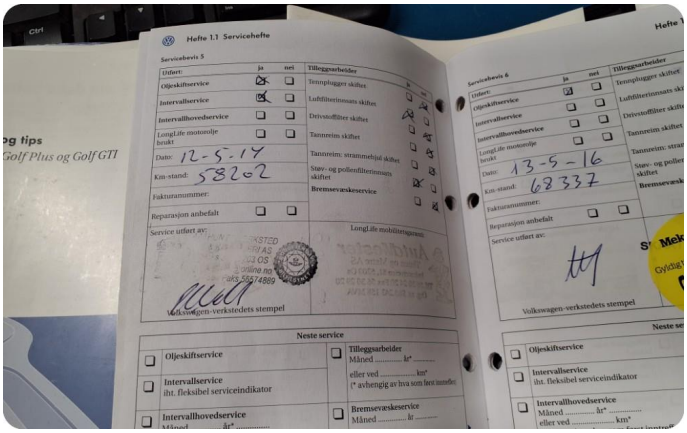
9.1 Dokumentert service, se bilde

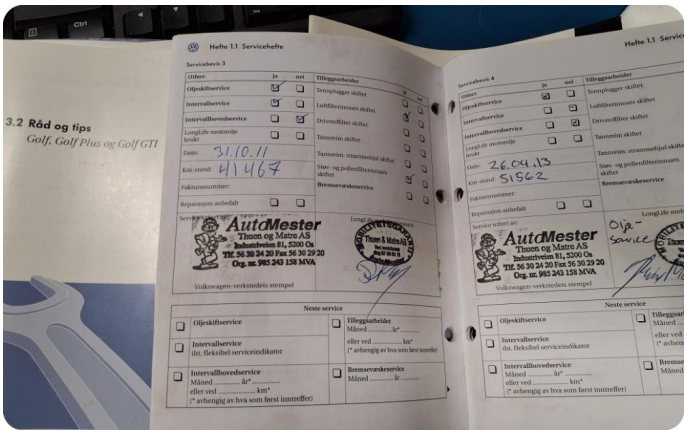
9.1 Dokumentert service, se bilde

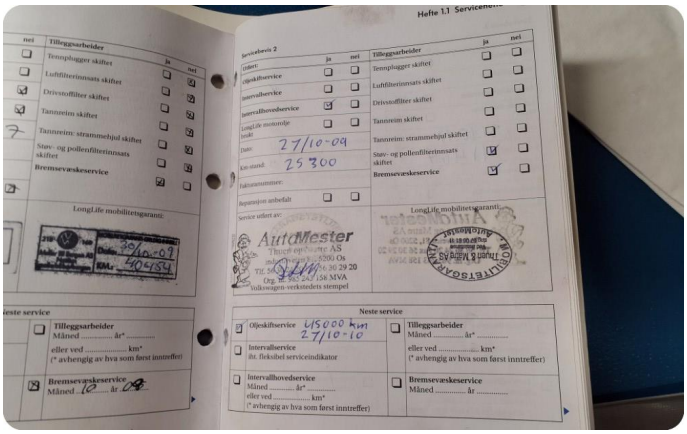
9.1 Dokumentert service, se bilde
