Autoringen Funksjonstest

TESTDATO: 24.11.2026

FORD FOCUS / DYB 125 HK MANUELL 2WD

AY46998 | 252 559 KM | 26.03.2015 Førstegang registrert | Bensin

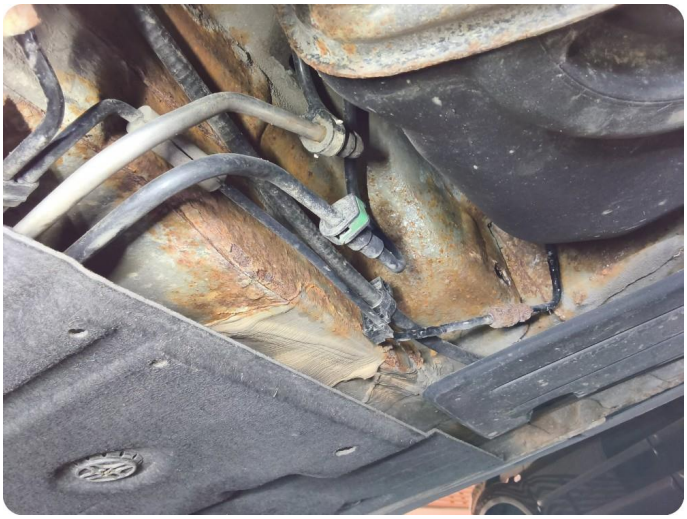
2.1 Rust
Understell/Vognbunn

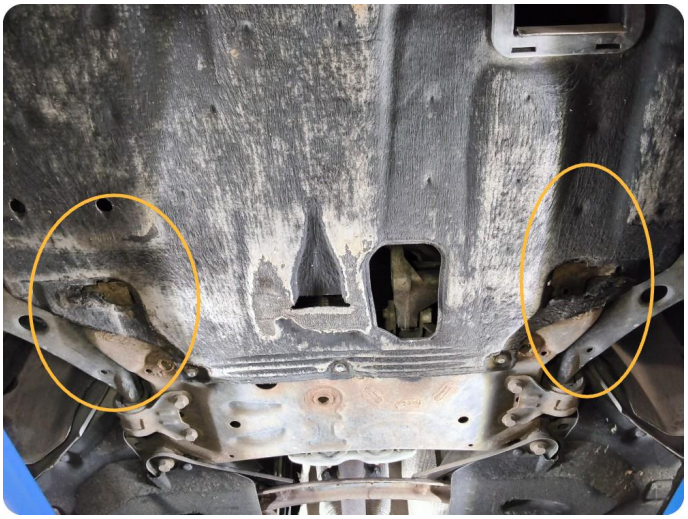
2.1 Rust
Understell/Vognbunn

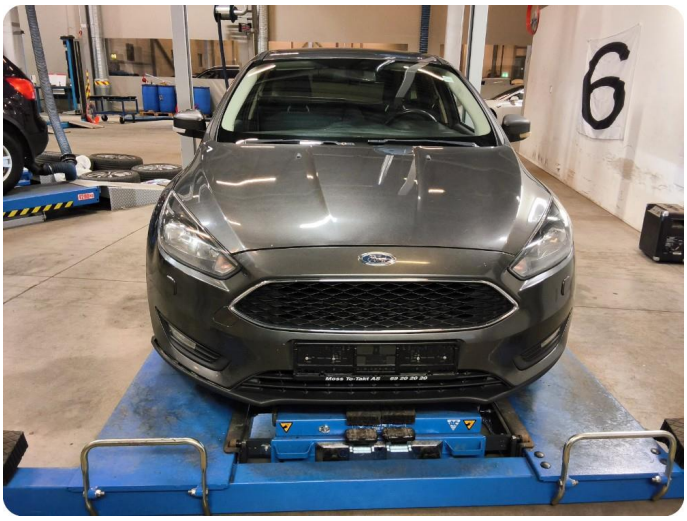
7.1 Dokumentert service, se bilde
