Funksjonstest

TESTDATO: 19.11.2026

HYUNDAI IX20 / JC 90 HK MANUELL 2WD

VH56353 | 99 487 KM | 15.10.2013 Førstegang registrert | Bensin

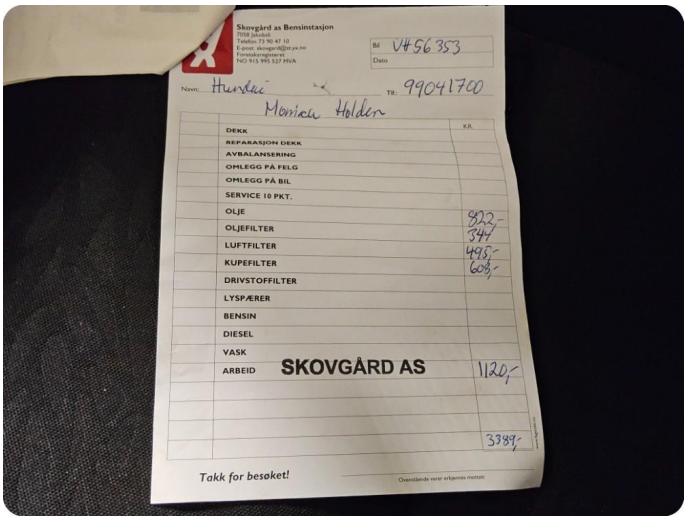
5.1 Dokumentert service, se bilde
