Autoringen Funksjonstest

TESTDATO: 19.11.2026

AUDI AUDI A1 / 8X 122 HK MANUELL

PP91834

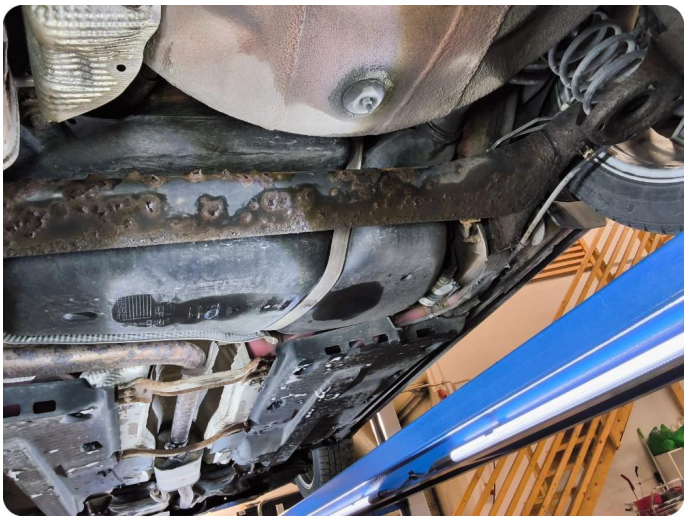
3.1 Rust
Understell/Vognbunn

3.2 Beskyttelsesplate skadet/mangler
Løs

3.4 Kantkjørt felg

3.5 Skjev slitasje på vinterdekk

3.6 Steinsprut

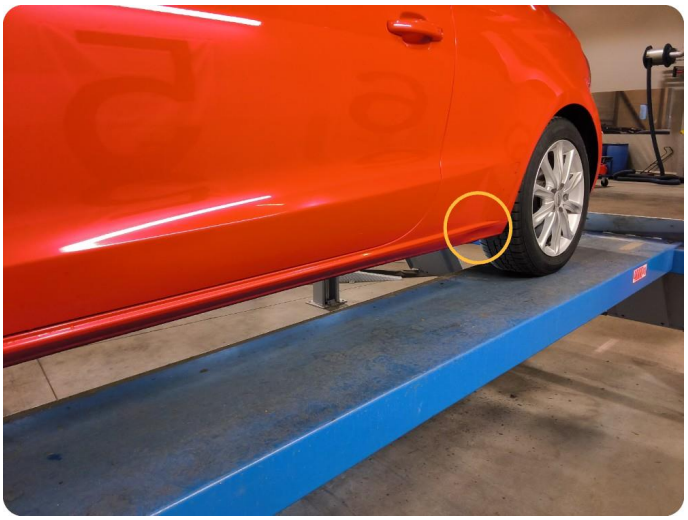
3.7 Bulk

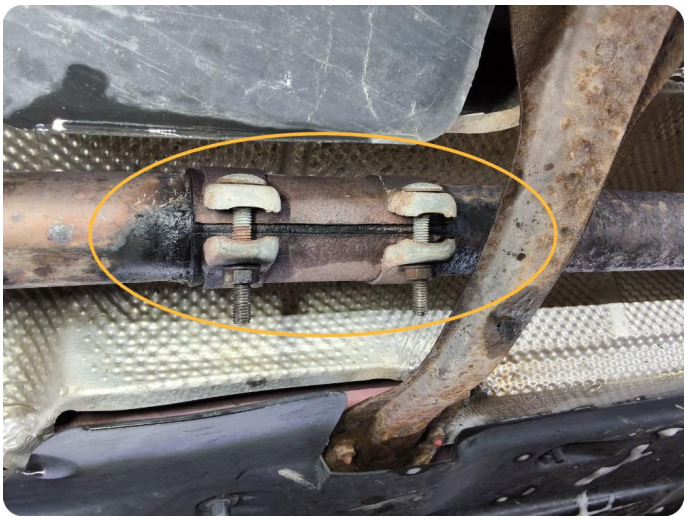
4.1 Eksoslekkasje

4.2 Øvrige feil
Rust

4.3 Oljelekkasje fra motor

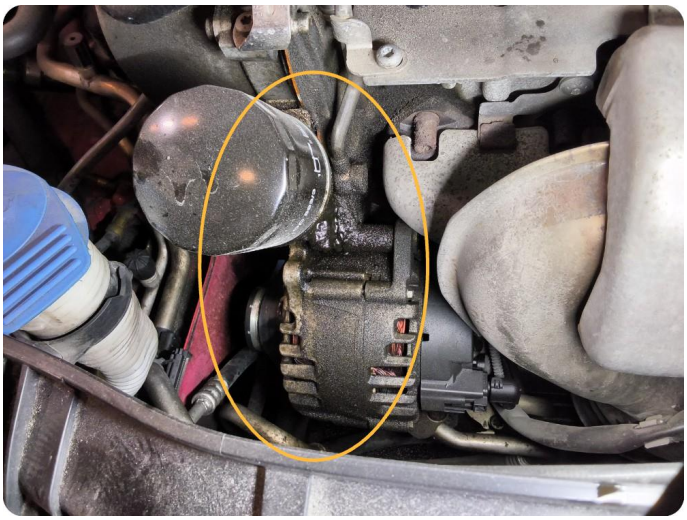
4.3 Oljelekkasje fra motor

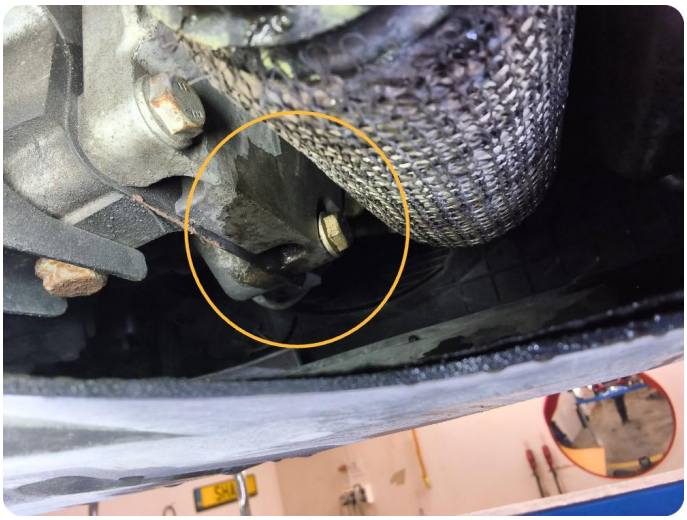
4.4 Oljelekkasje mellom motor og girkasse

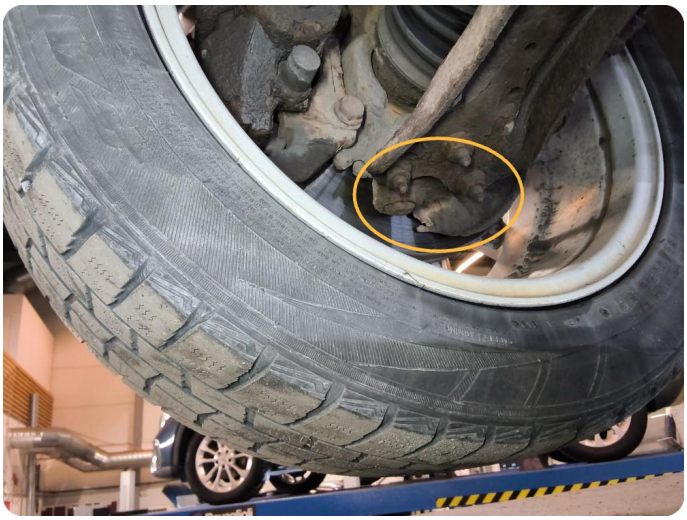
6.1 Gjennomrustet

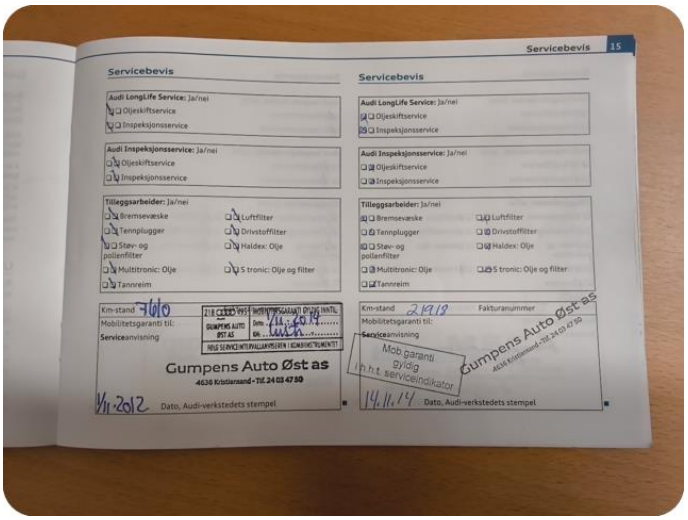
8.1 Dokumentert service, se bilde

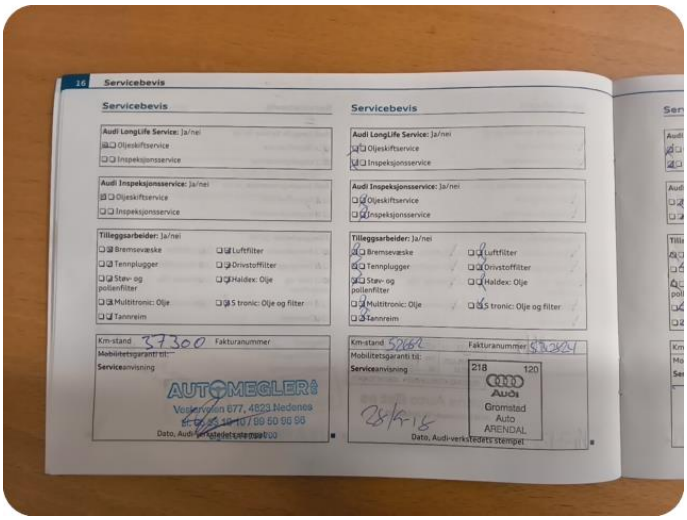
8.1 Dokumentert service, se bilde

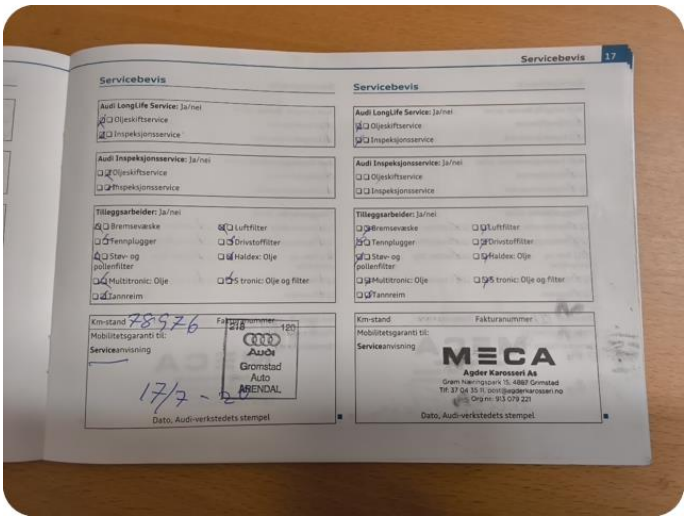
8.1 Dokumentert service, se bilde
