Funksjonstest

TESTDATO: 19.11.2026

MAZDA MAZDA 2 / DE 75 HK MANUELL

SU97342 | 135 013 KM | 27.01.2011 Førstegang registrert | Bensin

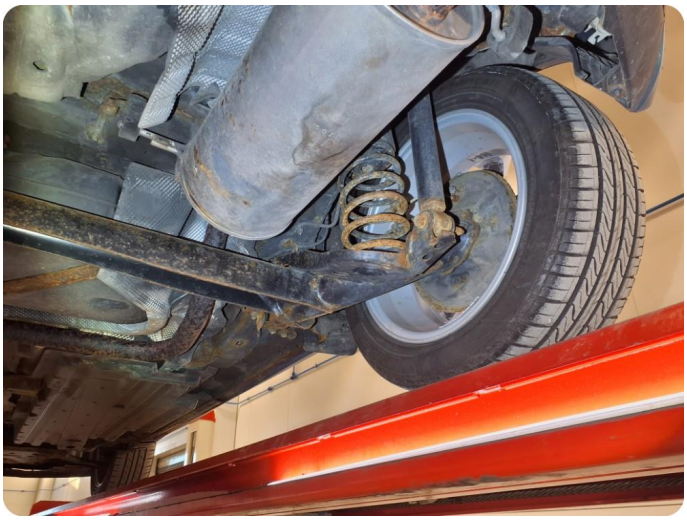
3.1 Under bil	Rust.	
3.2 Under bil	Beskyttelsesplate skadet/mangler.	
3.3 Vinduspussere/-spyler -	Utslitte pusserblader.	foran
Motor		
4.1 Service	Service etter bilens intervall ikke fulgt.

3.1 Rust

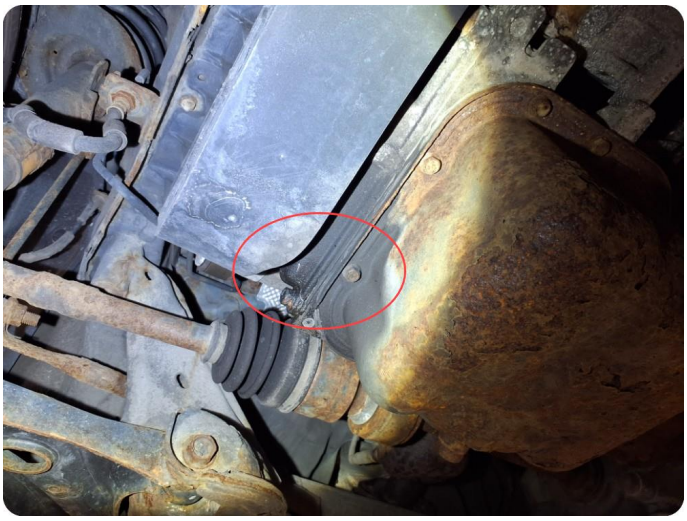
4.2 Motor	Svetter.	
Hjuloppheng/styring		
5.1 Fjærer/støtdemper -	Støvmansjett defekt.	begge foran
5.2 Fjærer/støtdemper -	Knekt fjær.	venstre foran
5.3 Stabilisatorer/stag -	Slakk i foringer.	høyre foran

4.2 Svetter

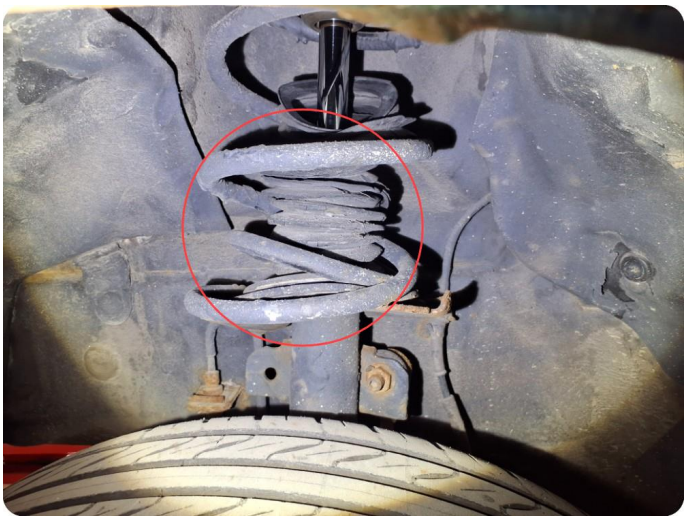
5.1 Støvmansjett defekt
