Funksjonstest

TESTDATO: 17.11.2026

NISSAN NISSAN LEAF / ZE0 2WD

EV14049 | 109 689 KM | 27.09.2012 Førstegang registrert | Elektr.

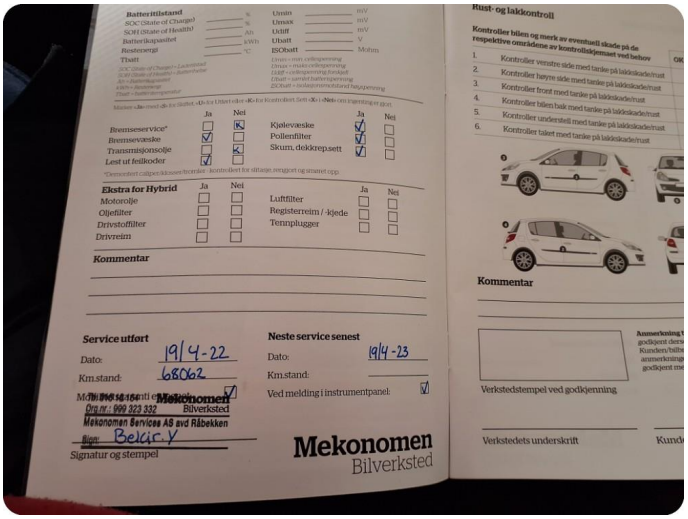
6.1 Dokumentert service, se bilde

POWER
To 100% Charge
200
Est. Time
109689 km
2098.9 km
59
km
