Funksjonstest

TESTDATO: 11.11.2026

TOYOTA YARIS / XP9F(A) 87 HK MANUELL

SU63859 | 147 326 KM | 01.07.2008 Førstegang registrert | Bensin

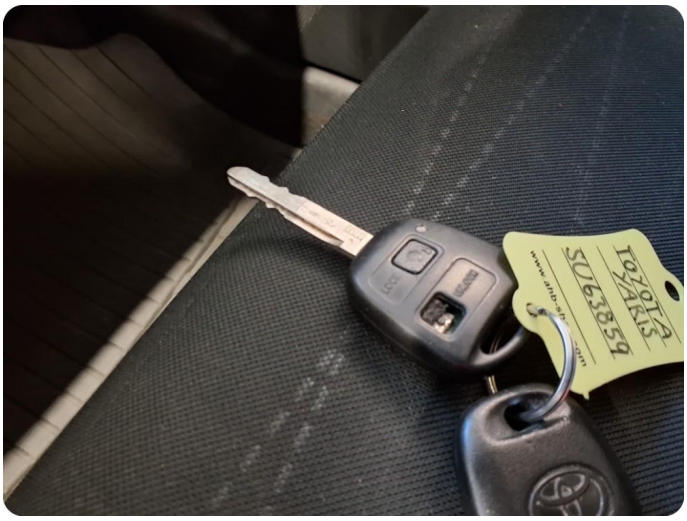
1.1 Virker ikke 1stk inkludert mangler knappen

2.1 Rust

2.2 Steinsprut

2.3 Rusthull

3.1 Matte glass

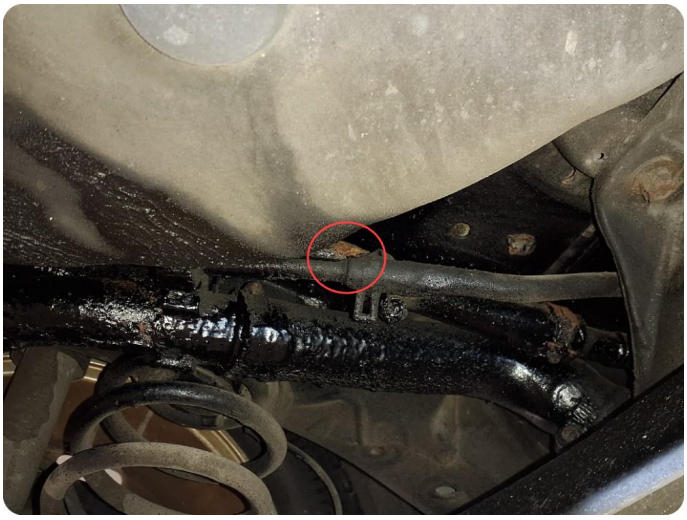
4.1 Rust på drivstoffrør

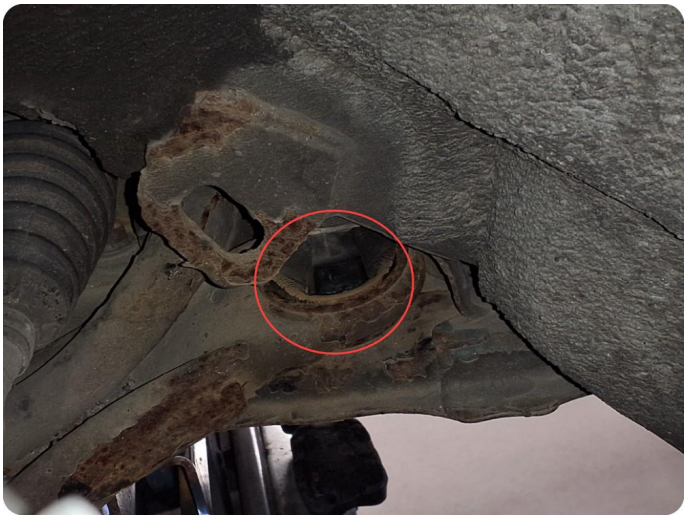
5.2 Slitt bærebruforing

6.2 Rust

6.3 Mangler

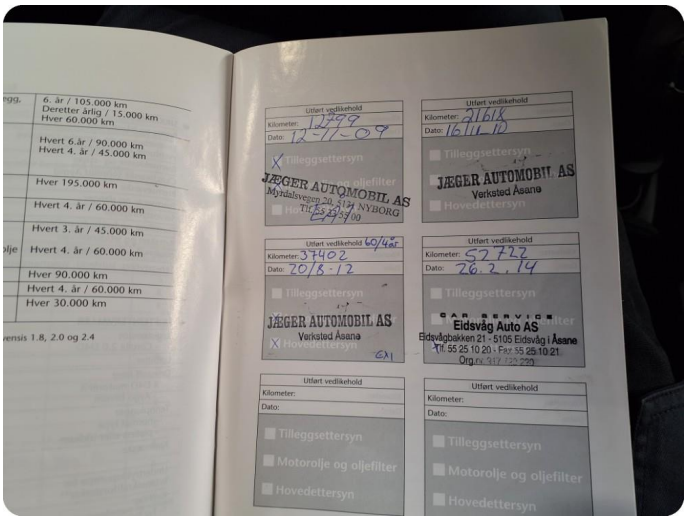
9.1 Dokumentert service, se bilde

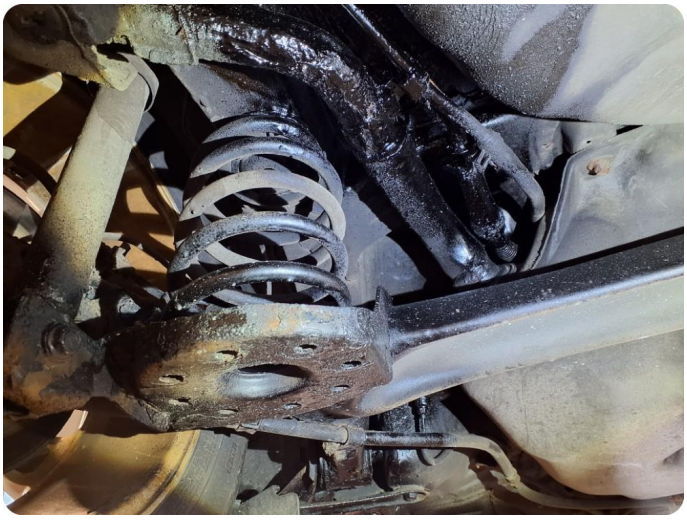
9.2 Øvrig opplysninger Delvis understellsbehandlet begrenset sikt
