# Autoringen Funksjonstest

TESTDATO: 19.11.2026

## AUDI AUDI A3 / 8P 105 HK MANUELL 2WD

LJ47786 | 193 185 KM | 02.08.2010 Førstegang registrert | Diesel

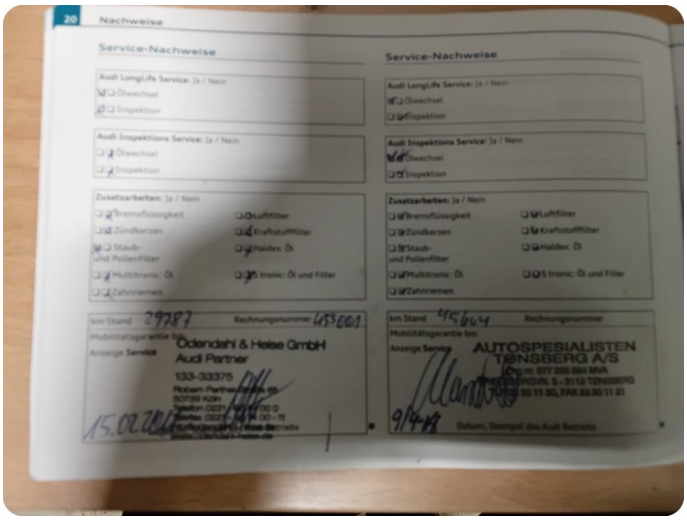
| PUNKT | BESKRIVELSE | PLASSERING |
|---|---|---|
| 4.1 Service | Service etter bilens intervall ikke fulgt. | |

4.1 Service etter bilens intervall ikke fulgt

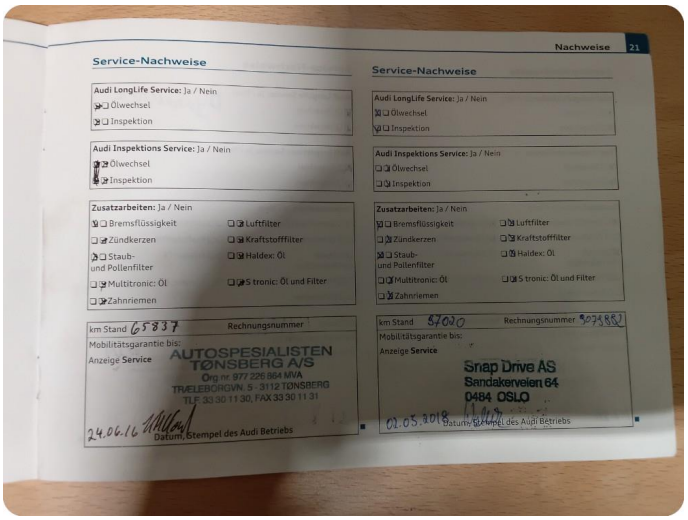
4.1 Service etter bilens intervall ikke fulgt

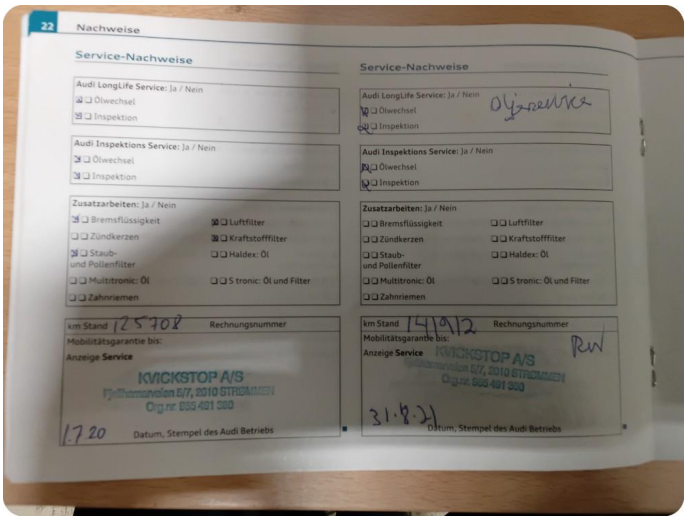
4.1 Service etter bilens intervall ikke fulgt
