Autoringen Funksjonstest

TESTDATO: 20.11.2026

PEUGEOT 208 / C 82 HK MANUELL

RK51108 | 133 235 KM | 05.09.2012 Førstegang registrert | Bensin

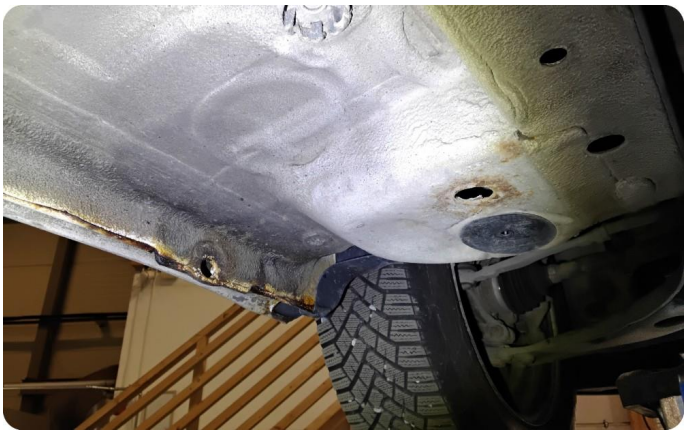
2.1 Rust

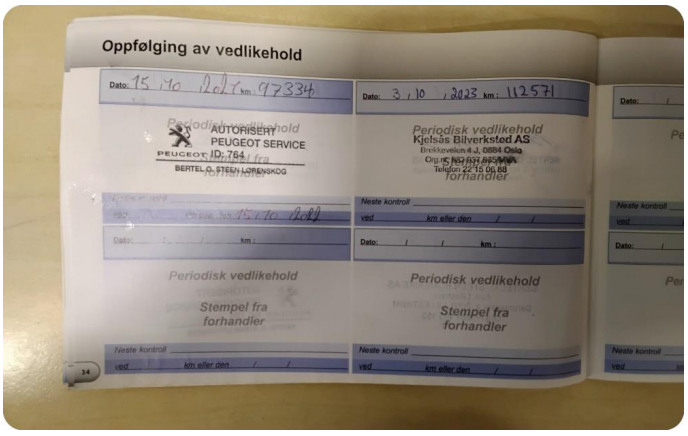
9.1 Dokumentert service, se bilde
