Autoringen Funksjonstest

FORD TRANSIT 85 T260 / FAE6 86 HK MANUELL 2WD

RJ90652 | 156 030 KM | 21.01.2009 Førstegang registrert | Diesel

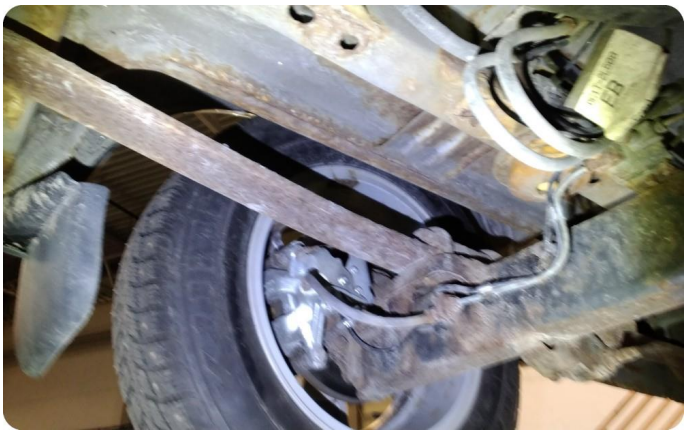
2.1 Rust

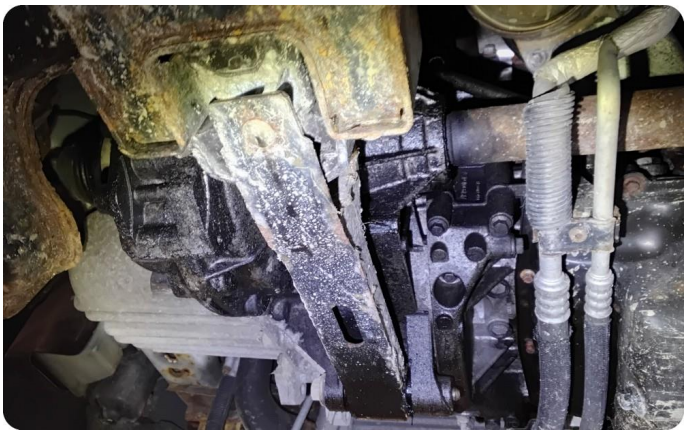
4.1 Oljelekkasje fra motor

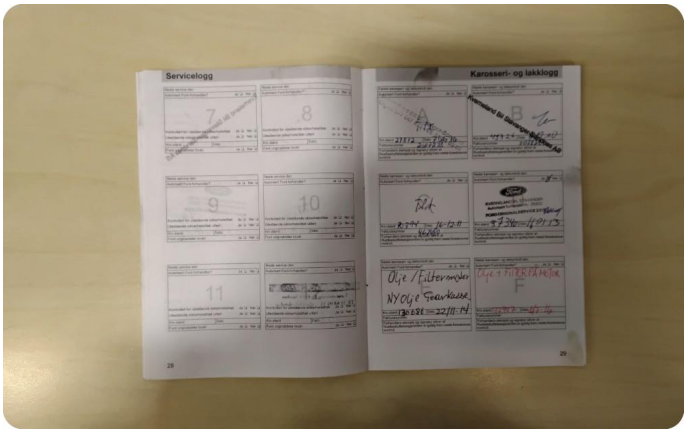
6.1 Dokumentert service, se bilde
