NAF Bruktbiltest - tilstandssjekk

Testdato
07.10.2026

Bilmerke	Peugeot	**Motorstørrelse**	1587 cm^3
Modell	307	**Motoreffekt**	80 kW
Type	3*NFU*	**Aksler i drift**	
Registreringsnr.	JR23812	**Drivstofftype**	Bensin
Understellsnr.	VF33CNFUB82194935	**Kjøretøygruppe**	101
Km.stand.	112784	**Bruktimportert**	Nei
Farge	Hvit	**Registreringsår**	2001
		Registrert første gang	01.11.2001
		Frist for neste EU kontroll	26.11.2026

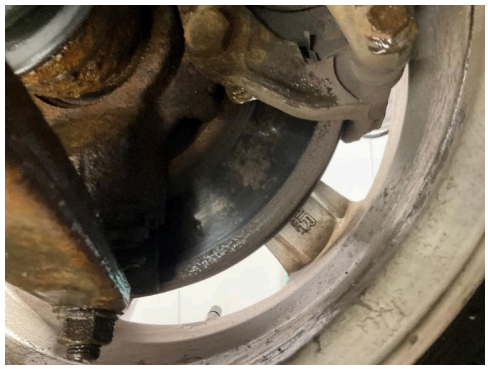
24. Bremseskiver innvendig.

Ref.Id	Opplysning	Resultat	Beskrivelse
5.6	Glass	Noe steinsprut på frontrute	
5.7		Slitt rute	Frontrute
15.14	Avgassanalyse. (Bensin)	Feil avgassverdier grunnet eksoslekkasje	
20.9	Utvendig tilstand motor.	Liten oljelekkasje	
31.9	Bremseskiver innvendig.	Overflaterust eller mindre enn 50% av overflaten rustet	Begge sider bak
38.10	Eksosanlegg.	Betydelig rust i eksosanlegg	
39.8	Travers.	Rustdannelse	
40.9	Opphengs- / bærearmer foraksel.	Korrosjon/rustdannelse	
47.11	Felg.	Riper/slitasje på felg	
48.28	Ekstra hjulsett..	* Oksidering i felg: 4 stk.

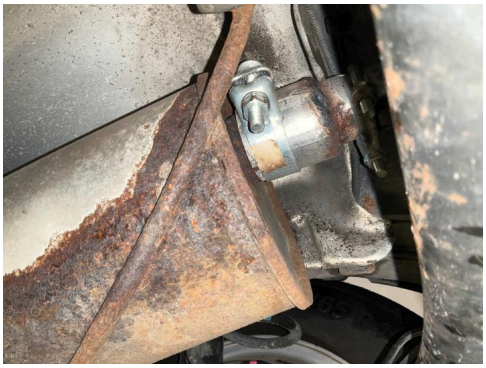
25. Eksosanlegg.

Ref.Id	Repareres	Resultat	Beskrivelse
2.3	Sentrallås/nøkler.	Nøkkel skadet 1 stk	
8.8	Kjøreegenskaper.	Vibrasjoner ved bremsing	
9.1	Unormal lyd.	Beskrivelse av ulyd/ulyder: Ulyd / dunkelyd under prøvekjøring.	
12.10	Clutch.	Clutch slurer / slitt	
18.3	Lykter/lys - virkemåte.	Lys virker ikke	Høyre fjernlys, Høyre skiltlys
18.7		Feil lysjustering:	Høyre nærlys
19.2	Lykter/lys - tilstand.	Skadet lykteglass:	Midtre bremselys
19.4		Krakelert lykteglass	Venstre nærlys, Høyre nærlys
22.8	Vognbunn/understell	Rustangrep i vognbunn/understell	Venstre bak, Høyre bak
23.4	Opphengs- / bærearmer bakaksel.	Slitt foring / løsnet i vulkanisering:	Bakre høyre nedre
31.1	Bremseskiver innvendig.	Rust på bremseskive:	Venstre foran, Høyre foran
33.4	Støtdempere.	Defekt støvmansjett	Høyre bak
38.5	Eksosanlegg.	Lekkasje:	Bakre eksospotte
38.8		* Løs potte, bakre.
