Funksjonstest

TESTDATO: 19.11.2026

TOYOTA AVENSIS / T27 132 HK MANUELL

NF40632 | 307 678 KM | 17.12.2009 Førstegang registrert | Bensin

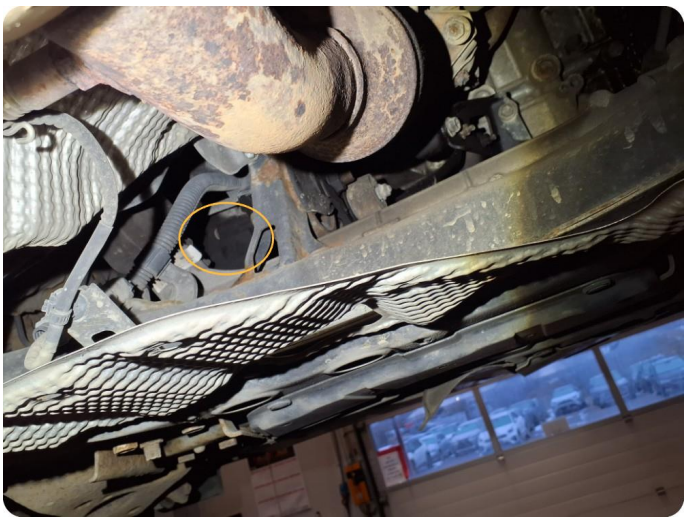
6.2 Skiver -	Slitte/stor slitekant.	begge bak
6.3 Bremseskjold -	Gjennomrustet.	venstre foran, begge bak
Gir og drivlinje		
7.1 Girkasse	Svetter.	
7.2 Differensial -	Svetter.	begge foran

6.3 Gjennomrustet

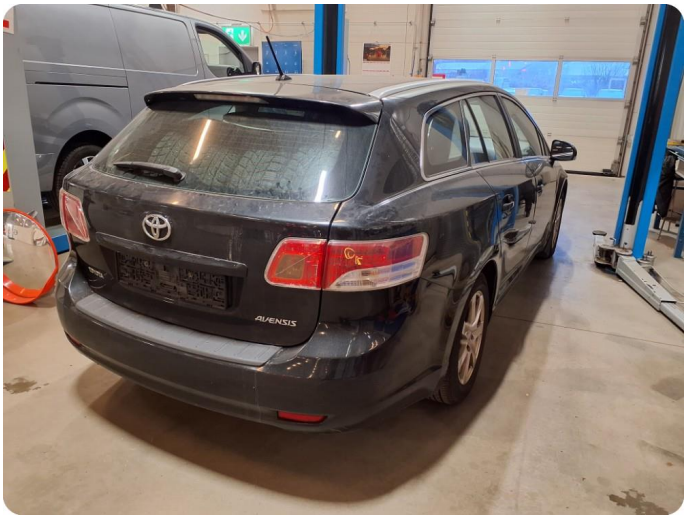
7.3 Clutch/kobling/svinghjul	Ulyd. -svinghjul feilsøkes	
7.4 Aksler -	Drivakselmansjett defekt.	begge foran
7.5 Aksler -	Skader.	venstre foran

7.5 Skader
