Funksjonstest

TESTDATO: 22.10.2026

AUDI AUDI A4 / B8 120 HK MANUELL

LJ36324 | 258 436 KM | 06.10.2009 Førstegang registrert | Diesel

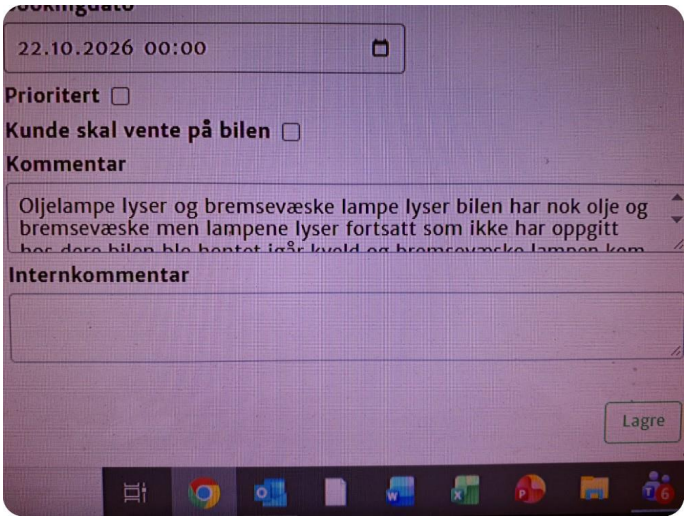
2.1 Varsellampe lyser se bilde

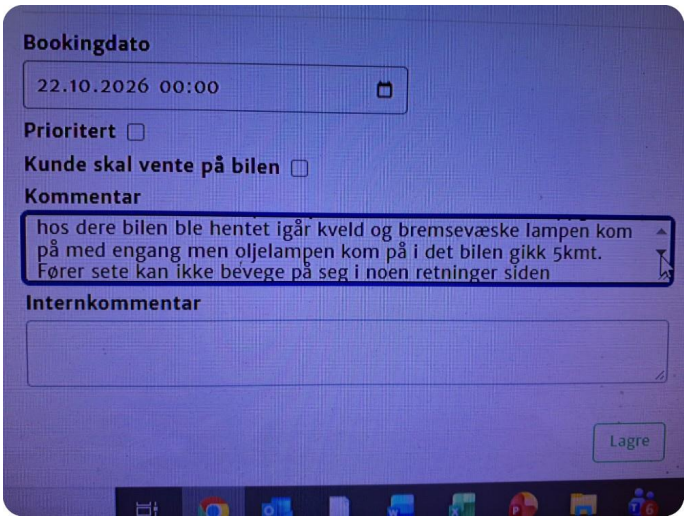
2.1 Varsellampe lyser se bilde

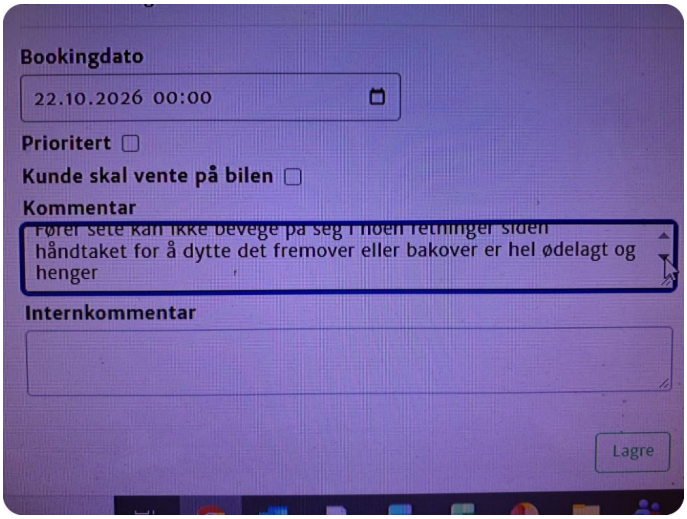
2.1 Varsellampe lyser se bilde

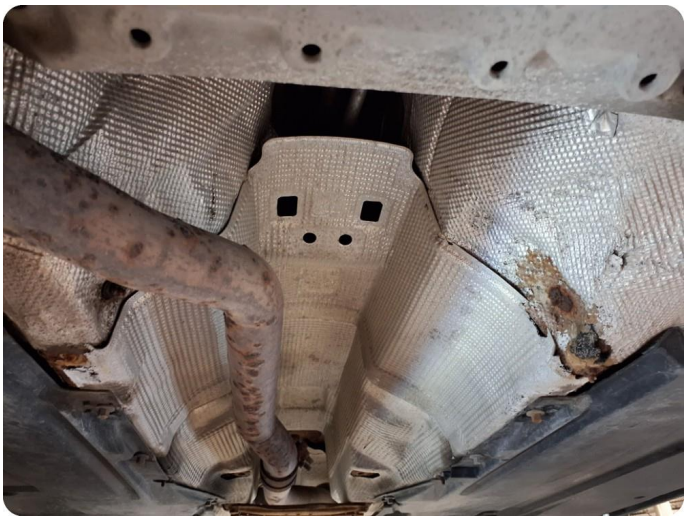
3.2 Skadet varmeskjold

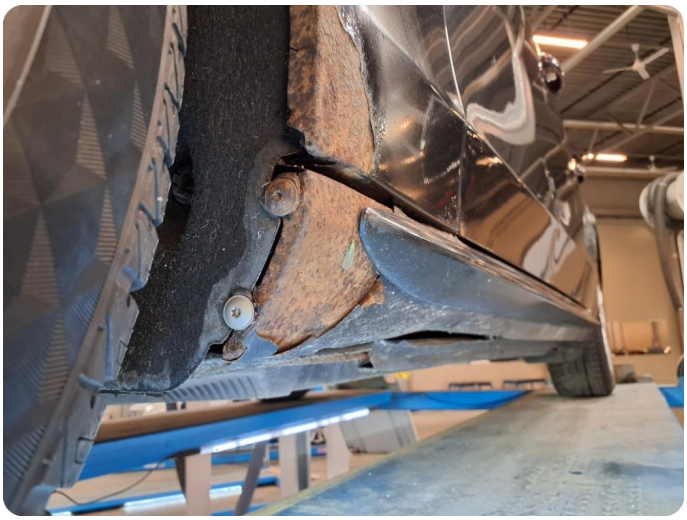
3.8 Korrosjon/rust

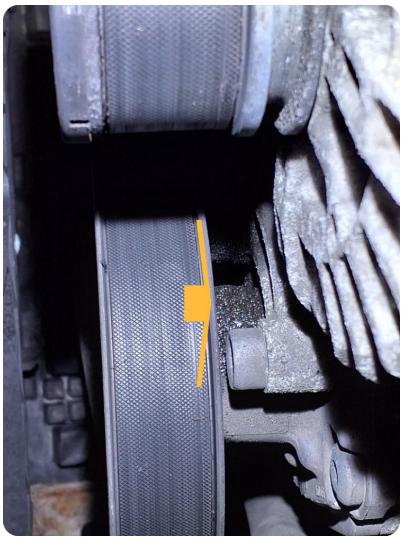
6.1 Lekkasje i servopumpe

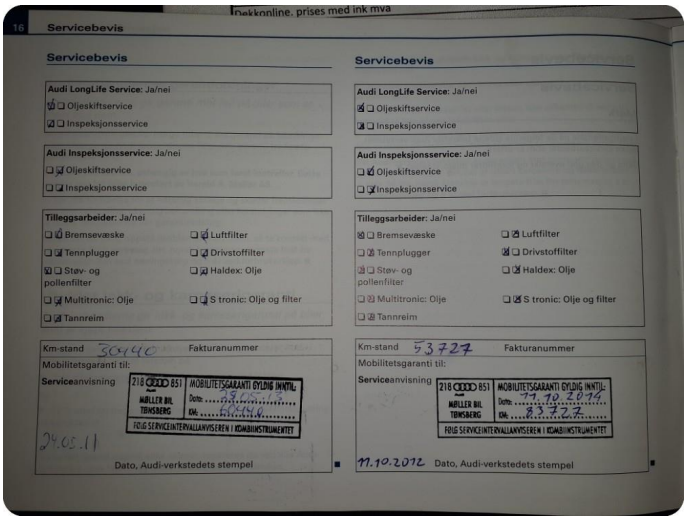
9.2 Dokumentert service, se bilde

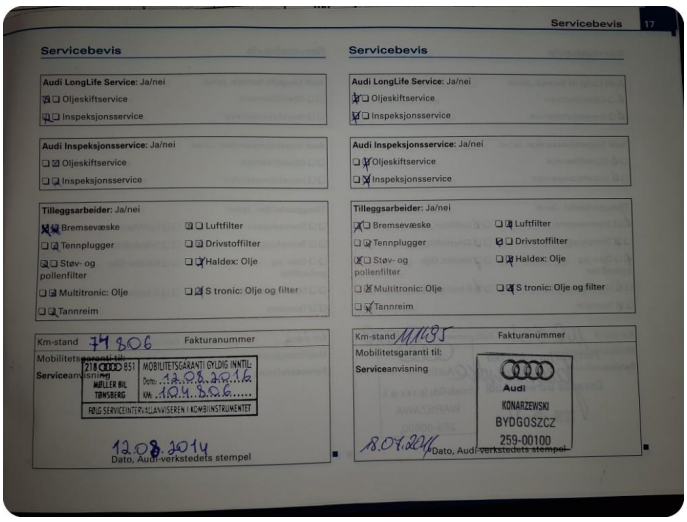
9.2 Dokumentert service, se bilde

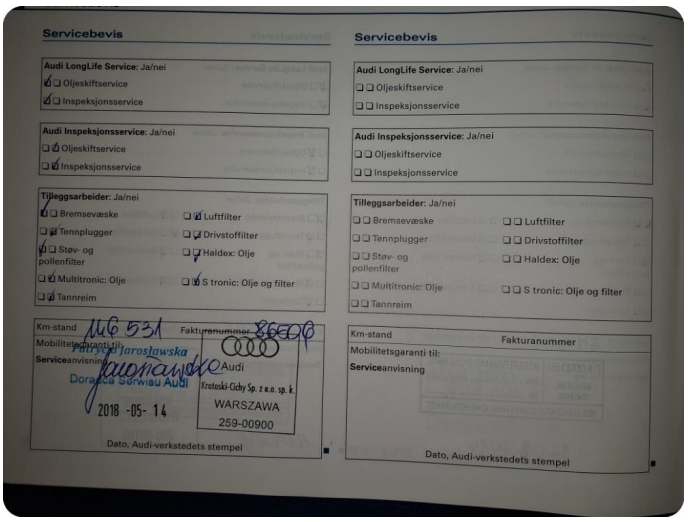
9.2 Dokumentert service, se bilde

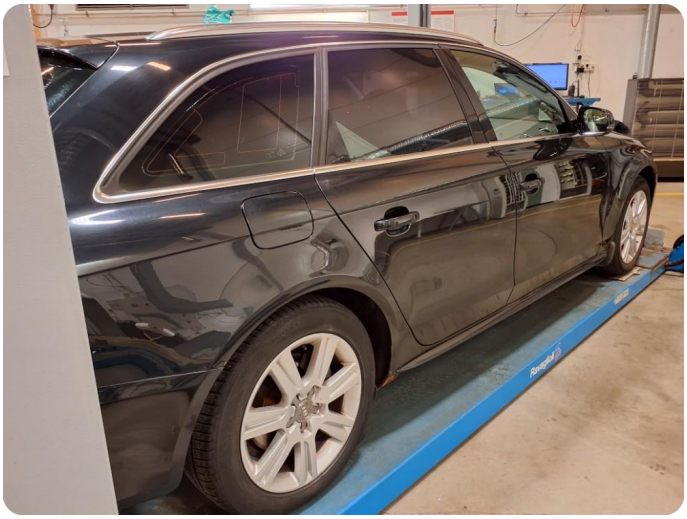
9.4 Øvrig opplysninger - km

9.4 Opplysninger	Øvrig opplysninger. - km
