# Autoringen Auksjonstakst

TESTDATO: 27.11.2026

## KIA SPORTAGE,SL,SLS / SLS 135 HK MANUELL 2WD

CF85047 | 144 786 KM | 27.06.2016 Førstegang registrert | Bensin

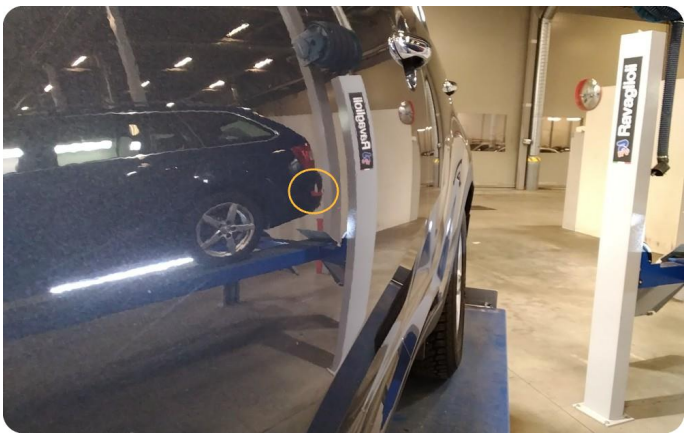
| PUNKT | BESKRIVELSE | PLASSERING |
|---|---|---|
| 2.3 Dører - | Ripe ned til grunning. + Bulk venstre foran og høyre bak. | alle |

2.3 Ripe ned til grunning
+ Bulk venstre foran og høyre bak.

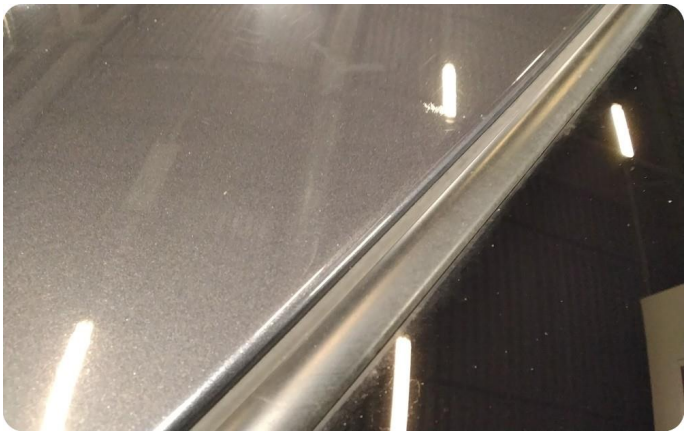
| PUNKT | BESKRIVELSE | PLASSERING |
|---|---|---|
| 2.11 Tak | Rust. | |

2.11 Rust

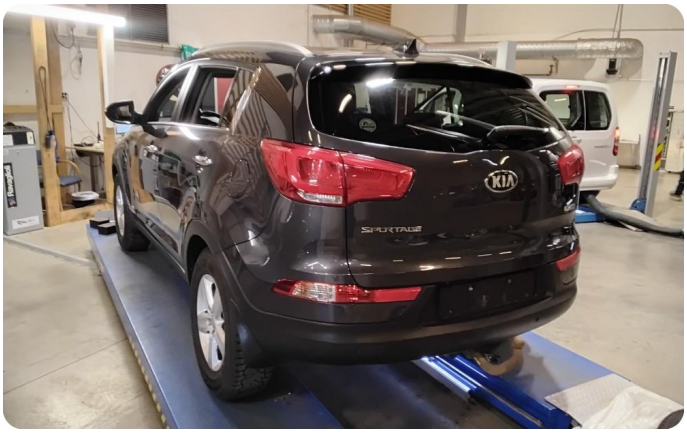
5.3 Riper/hakk
