Auksjonstakst

VOLKSWAGEN CADDY / 2KN 102 HK MANUELL 2WD

SV73888 | 99 817 KM | 03.08.2016 Førstegang registrert | Diesel

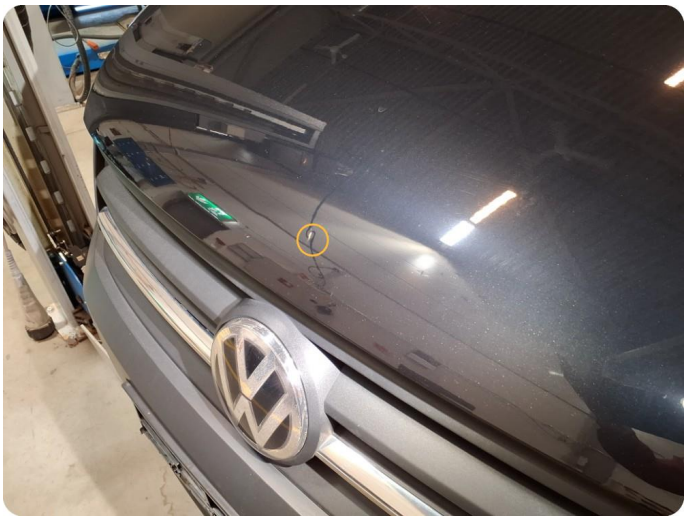
2.1 Noen riper og småbulker

2.2 Håndtak defekt/skadet

3.1 Oljelekkasje fra motor Mulig kjølevæske også. Feilsøkes

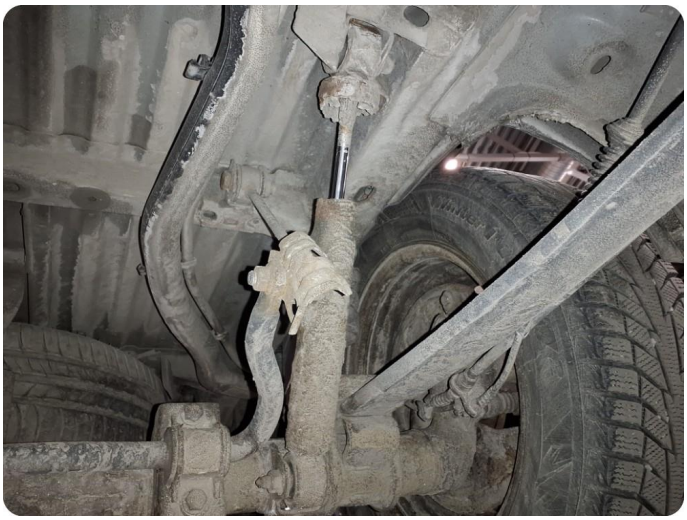
4.1 Støvmansjett defekt

4.4 Utslitt bærebruforing

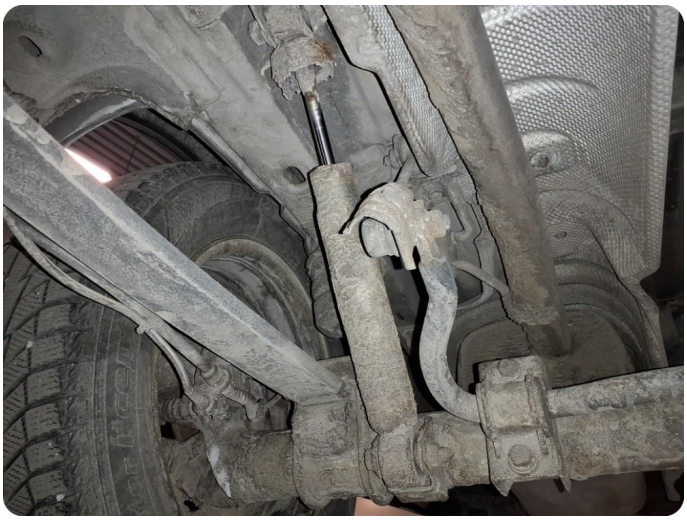
4.4 Utslitt bærebruforing

5.1 Rust

5.2 Rust

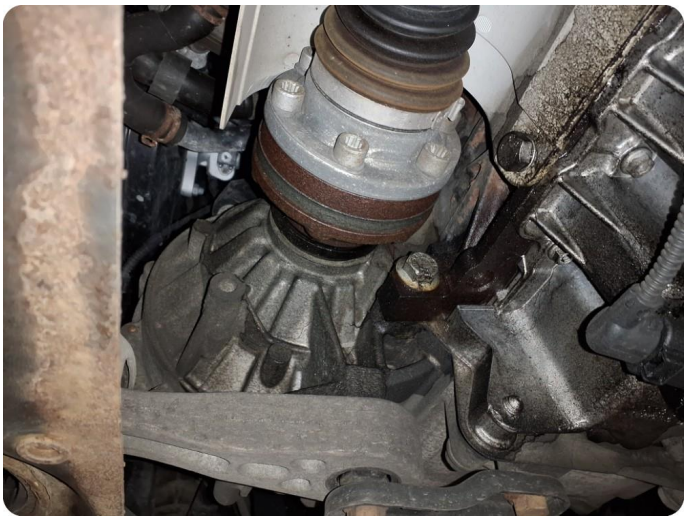
6.1 Svetter

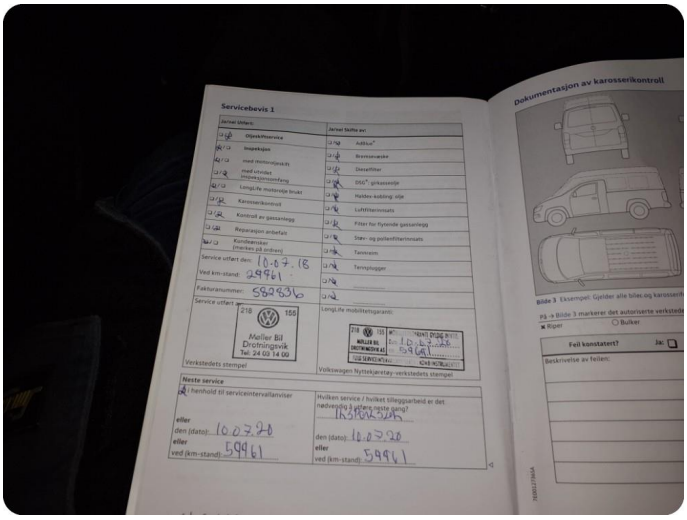
Servicebevis 5
Service utført den: 19.12.24
Ved km-stand: 83763 km
DUELAND BILSERVICE
Fredrikke Nielsens veg 6
5519 Haugesund - Telefon 52 72 20 11
www.duelandbil.no
org nr. 925592412
MECA Veihjelp
Gyldig til: 12 25
Neste service
