Auksjonstakst

TESTDATO: 27.11.2026

PEUGEOT 5008 / M 131 HK AUTOMAT 2WD

VJ10731 | 131 550 KM | 28.11.2018 Førstegang registrert | Diesel

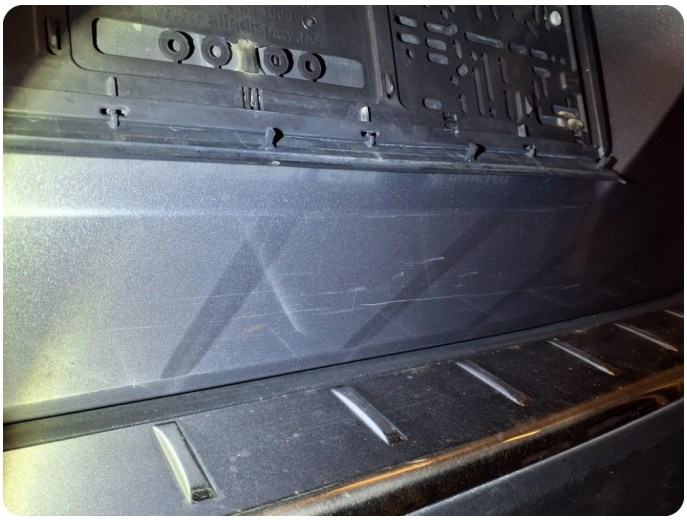
2.1 Generelt mye riper Ink steinsprut
