NAF Bruktbiltest

Testdato
27.11.2026

Bilmerke	Skoda	**Motorstørrelse**	1197 cm^3
Modell	RAPID	**Motoreffekt**	66 kW
Type	NH	**Aksler i drift**	1
Registreringsnr.	XK25315	**Drivstofftype**	Bensin
Understellsnr.	TMBEA6NH4G4527434	**Kjøretøygruppe**	101
Km.stand.	136613	**Bruktimportert**	Nei
Farge	Hvit	**Registreringsår**	2016
Karosseritype	Kombikupé	**Registrert første gang**	12.01.2016
		Frist for neste EU kontroll	15.05.2027

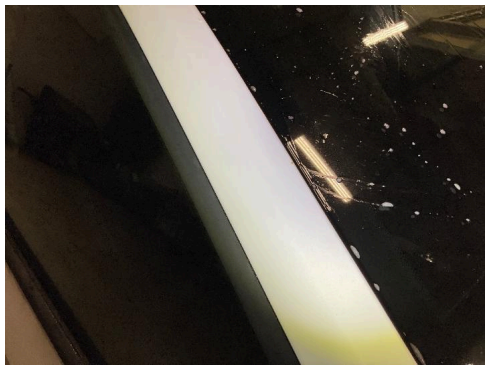
36.2	Dører.	Slitt / skade på gummilist:	Høyre foran
38.4	Døråpning.	Rust:	Bakluke/-dør
39.3	Dørtrekk.	Hull/rift/flenge i dørtrekk:	Venstre bakdør
42.3	Seter.	Misfarget/skittent:	Midten bak

18. Dørtrekk. **R**

19. Døråpning. **R**

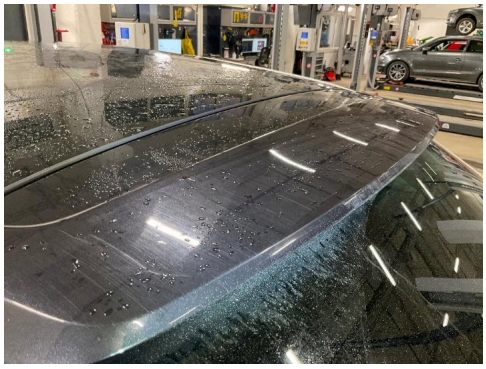
50.1	Lakk / karosseri utvendig.	Manglende eller skadet deksel	Panser
50.3		Lakkriper:	Bakluke
50.4		Steinsprut/lakksår	Venstre bakdør, Venstre A-stolpe, Høyre A-stolpe

50.5		Rustangrep:	Bakluke, Venstre bakskjerm, Høyre bakskjerm
50.10		Skadet:	Støtfanger foran, Støtfanger bak
53.5	Stabilisator.	Feil ved innfesting til ramme / travers:	Venstre foran

24. Lakk / karosseri utvendig. **R**

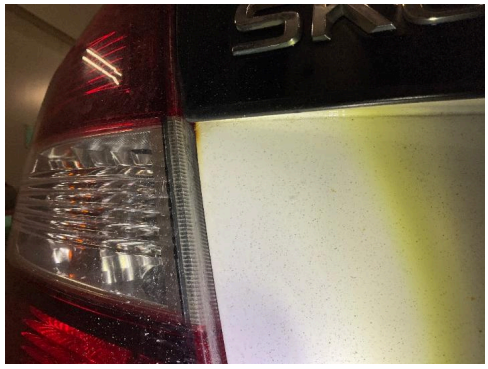
26. Lakk / karosseri utvendig. **R**

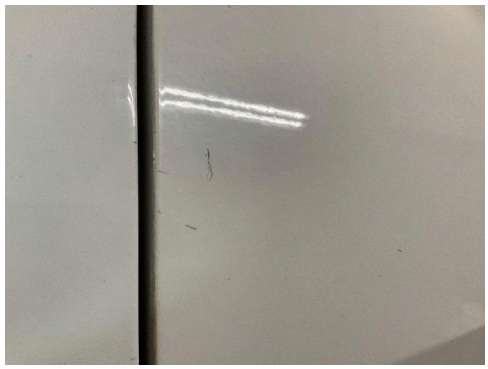
30. Lakk / karosseri utvendig. **R**

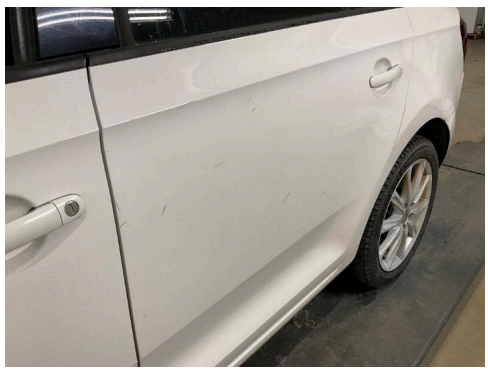
Ref.Id	Opplysning	Resultat	Beskrivelse
4.7	Service/Dokumentasjon.	Bilen har digital servicebok, denne er ikke kontrollert av NAF	
12.7	Glassruter.	Noe steinsprut på frontrute	
21.5	Interiør generelt.	Diverse bruksslitasje	
26.11	Lykter/lys - tilstand.	Krakelert lykteglass	Venstre nærlys, Høyre nærlys
39.8	Dørtrekk.	Liten skade i dørtrekk:	Høyre bakdør
45.12	Tilhengerfeste.	Låsemekanisme er ikke funksjonsprøvd	
47.8	Laste-/bagasjerom.	Forventet bruksslitasje	
50.18	Lakk / karosseri utvendig.	Diverse riper/småskader i lakken, anses som normal slitasje for bilens alder og kjørelengde	
50.20		Diverse småbulker/lakkriper	
50.22		Diverse lakkrust	
50.24		Lakkriper:	
50.33		Lakkrens ut over normal klargjøring:

35. Lakk / karosseri utvendig. **O**

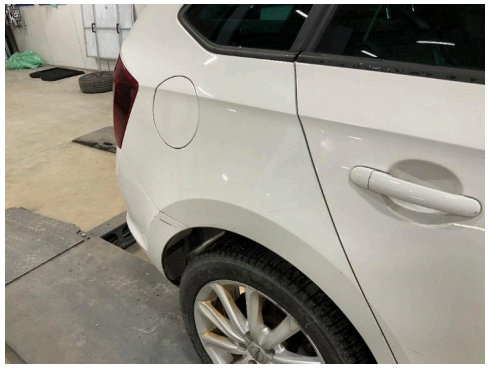
37. Lakk / karosseri utvendig. O

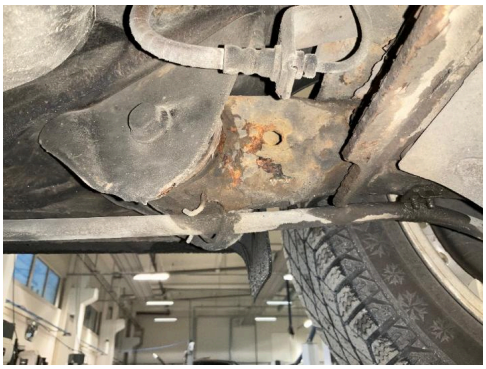
Ref.Id	Opplysning	Resultat	Beskrivelse
50.38		Lakk/karosseri er vurdert, men vanskelig når bilen er:	skitten
51.14	Vognbunn/understell.	* Rustangrep i vognbunn/understell	
52.10	Opphengs- / bærearmer bakaksel.	* Rustangrep bakaksel.	
59.8	Bremsebelegg innvendig.	Bremsekloss/-er ikke kontrollert pga manglende innsyn:	
62.10	Støtdempere.	Svetting fra støtdemper	Venstre foran, Høyre foran
67.10	Eksosanlegg.	Betydelig rust i eksosanlegg	
68.8	Travers.	Rustdannelse	
77.26	Ekstra hjulsett..	Ripe/slitasje på felg	
78.10	Viskere, spylersystem	* Mangler lokk til spylervæske beholder.

40. Lakk / karosseri utvendig. O

42. Opphengs- / bærearmer bakaksel.

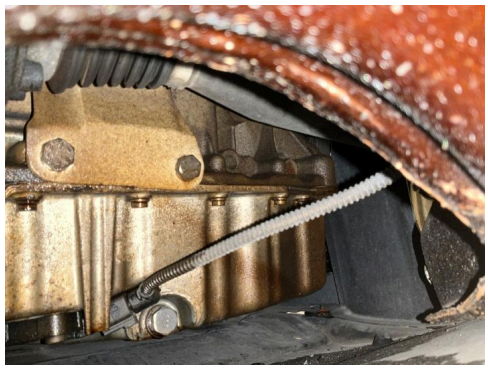
25.7	Lykter/lys - virkemåte.	Feil lysjustering:	Venstre tåkelys, Venstre nærlys, Høyre nærlys
30.4	Batteri 12 volt.	Bør lade batteri	
32.3	Utvendig tilstand motor.	Oljelekkasje på motor - rengjør før nærmere kontroll

44. Seter. R

45. Utvendig tilstand motor.
