Funksjonstest

TESTDATO: 27.11.2026

OPEL INSIGNIA / 0G-A 131 HK MANUELL

CF53622 | 151 514 KM | 05.03.2010 Førstegang registrert | Diesel

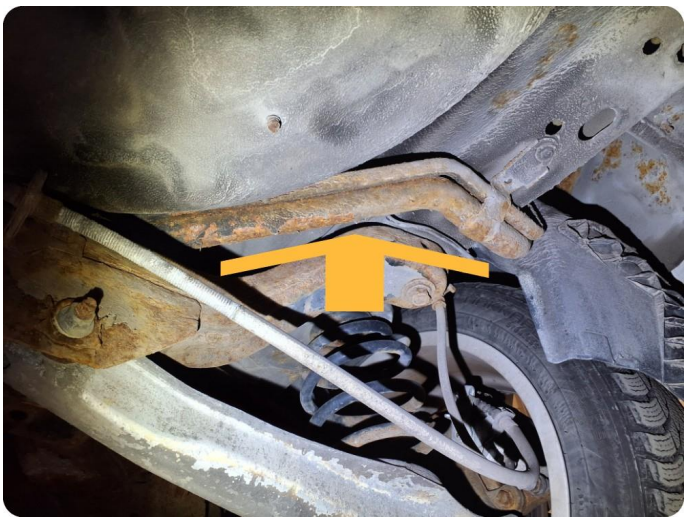
2.6 Kanal -	Korrosjon/rust.	begge
Lys		
3.1 Retningslys	Feil farge. - x2	
Motor		
4.1 Drivstoffanlegg/-ledninger -	Rust på drivstoffrør.	begge
4.2 Kjølesystem/vannpumpe	Kjøleveske under minimum .

4.1 Rust på drivstoffrør

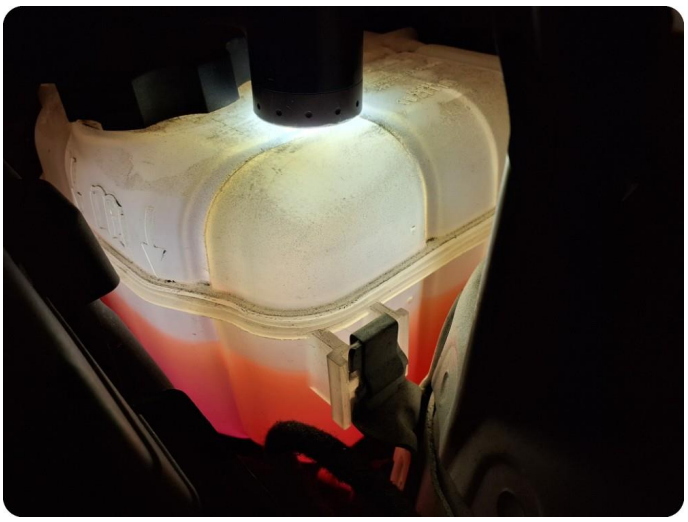
4.2 Kjøleveske under minimum

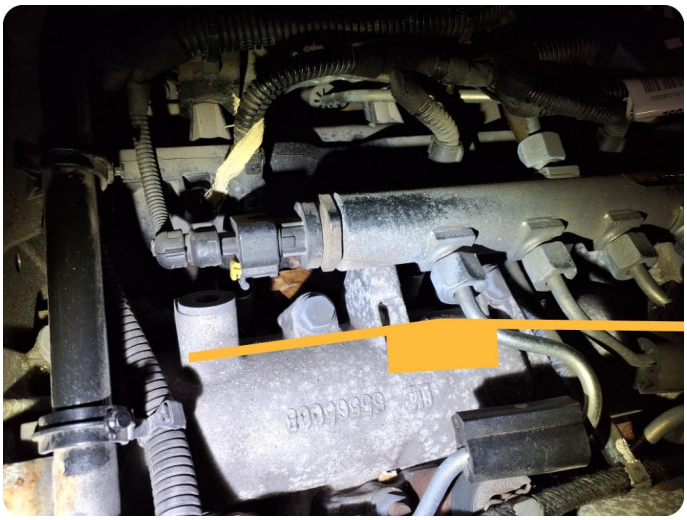
4.3 Service	Varsler service.	
4.4 Startmotor	Ulyd. - svissjelyd feilsøkes	
4.5 Dieselpumpe/dyser/glødi ng	Vanskelig å starte kald.	
4.6 Motor	- og fukt	
4.7 Motor	Svetter. - og oppå gearkassen feilsøkes

4.6 Øvrige feil - og fukt

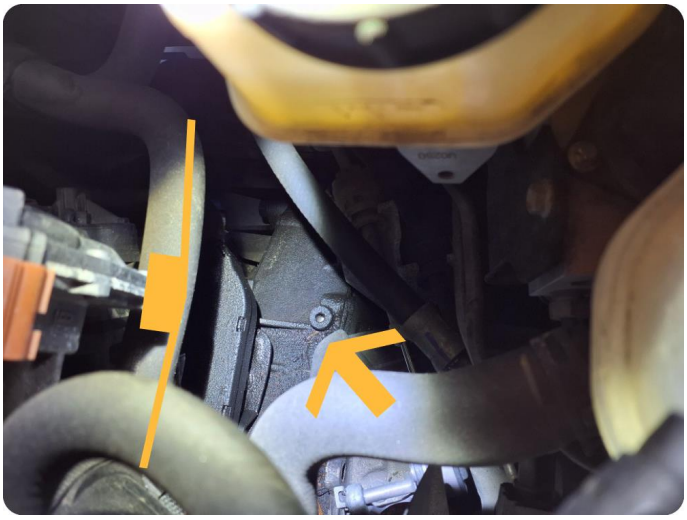
4.7 Svetter - og oppå gearkassen feilsøkes

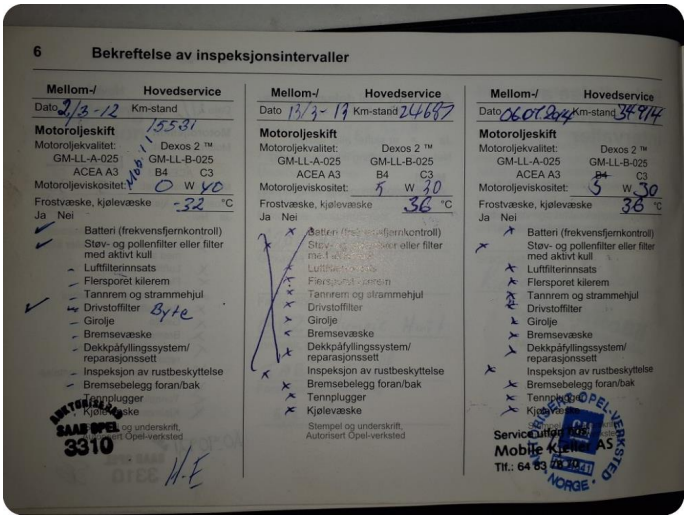
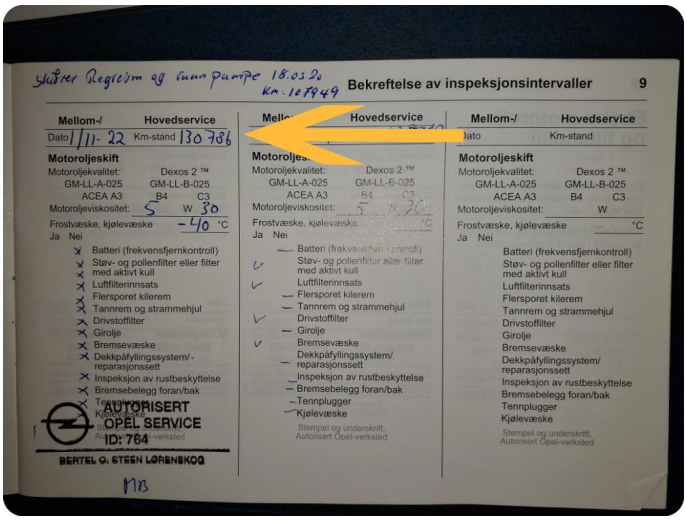
6.1 Dokumentert service, se bilde

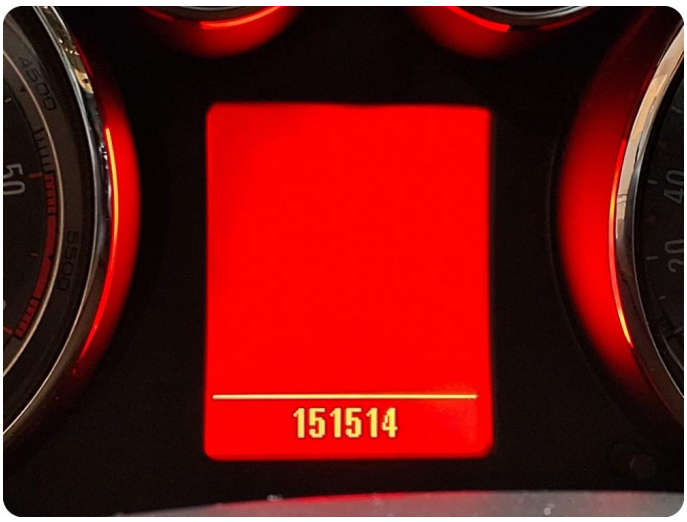
6.3 Øvrig opplysninger - km

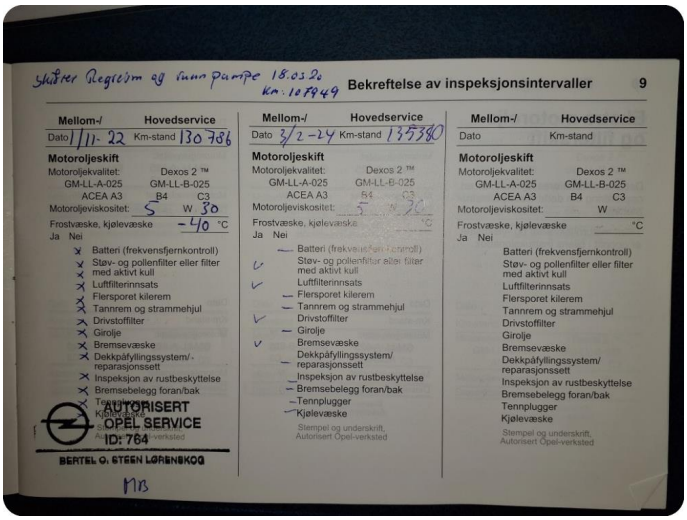
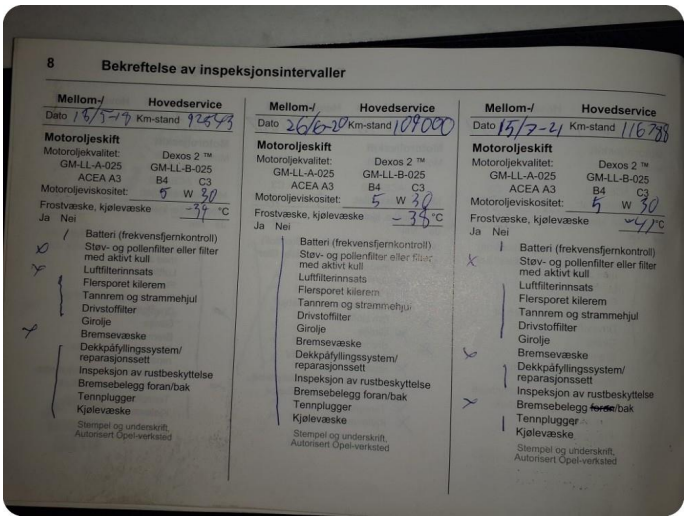
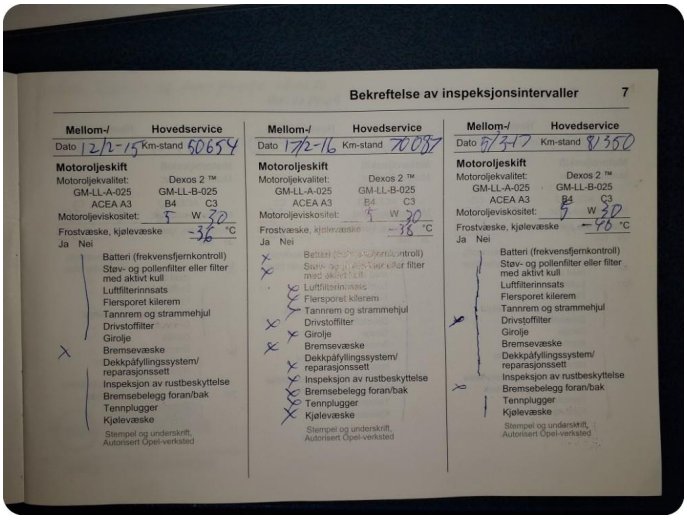
6.1 Opplysninger	Dokumentert service, se bilde.	
6.2 Opplysninger	Øvrig opplysninger. - lukt i bilen	
6.3 Opplysninger	Øvrig opplysninger. - km
