Auksjonstakst

VOLKSWAGEN PASSAT / 3C 272 HK AUTOMAT 2WD

BU16387 | 121 538 KM | 24.04.2020 Førstegang registrert | Hybr(B)

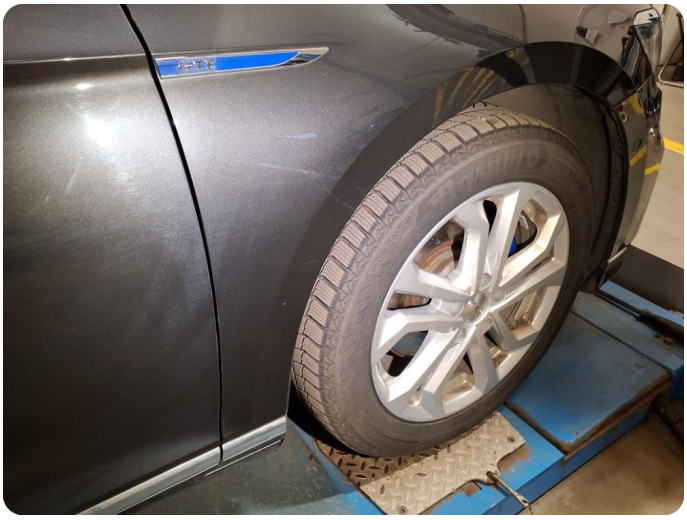
2.1 Noen riper og småbulker Ink liten blære bakluke.

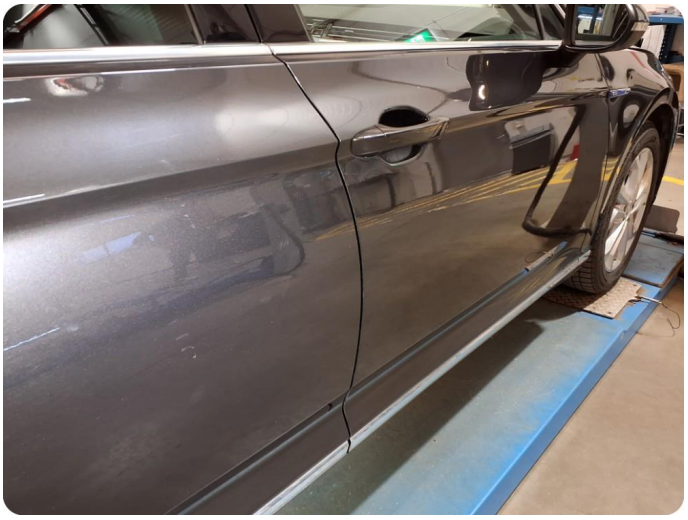
2.1 Noen riper og småbulker Ink liten blære bakluke.

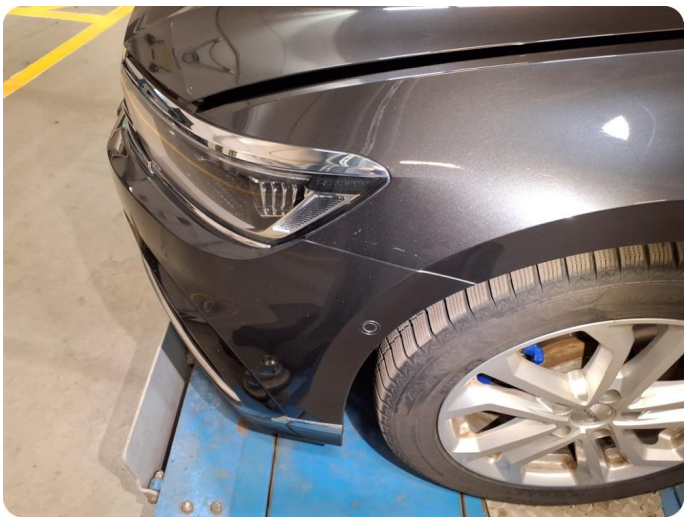
2.1 Noen riper og småbulker Ink liten blære bakluke.

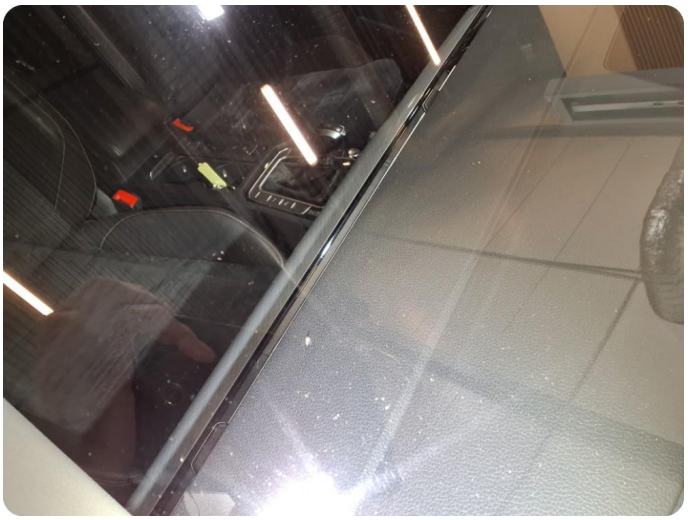
2.3 Steinsprut med sprekk i synsfelt
