NAF Bruktbiltest

Testdato
01.10.2026

Bilmerke	Toyota	**Motorstørrelse**	1490 cm^3
Modell	YARIS	**Motoreffekt**	68 kW
Type	XPA1F(EU,M)	**Aksler i drift**	1
Registreringsnr.	DS30579	**Drivstofftype**	Bensin
Understellsnr.	YARKBAC3000221494	**Kjøretøygruppe**	101
Km.stand.	53413	**Bruktimportert**	Nei
Farge	Grå	**Registreringsår**	2024
Karosseritype	Kombikupé	**Registrert første gang**	22.05.2024
		Frist for neste EU kontroll	21.05.2028

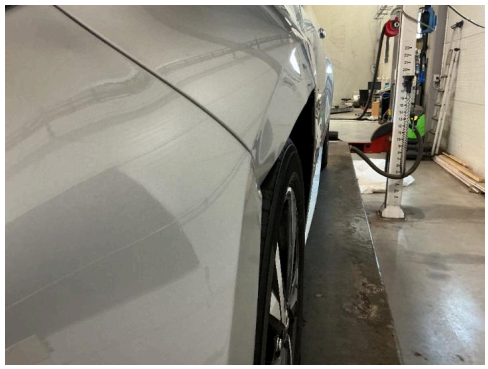
21. Støtfanger foran

Ref.Id	Opplysning	Resultat	Beskrivelse
23.7	Feilkodeutlesing	Diagnoseavlesing ligger i testrapport	
86.22	Lakk / karosseri utvendig	Diverse småbulker/lakkriper	
86.29		Bulk(er)	Venstre forskjerm, Støtfanger foran
