# Auksjonstakst

**TESTDATO:** 03.09.2026

## TOYOTA PROACE / V 144 HK AUTOMAT 2WD

DS20656 | 61 758 KM | 07.08.2023 Førstegang registrert | Diesel

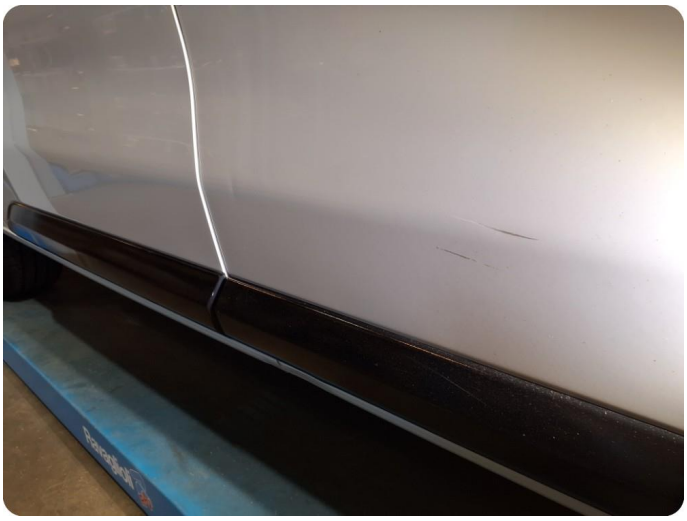
| PUNKT | BESKRIVELSE | PLASSERING |
|---|---|---|
| 2.1 Dører - | Flere bulker. og riper | alle |

2.1 Flere bulker Og riper

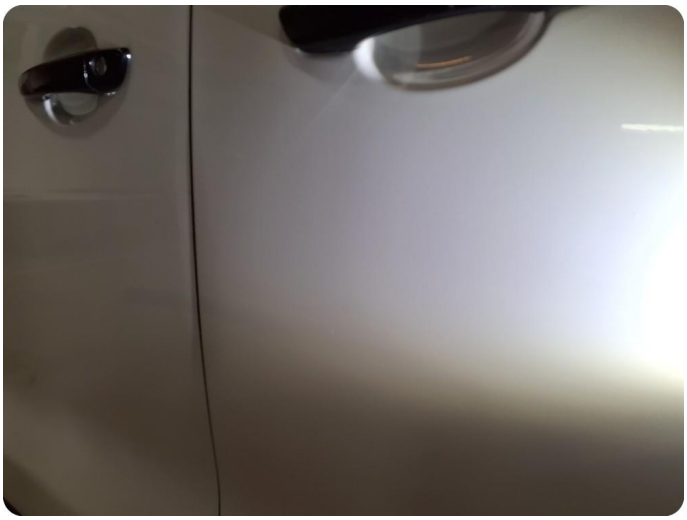
2.1 Flere bulker Og riper

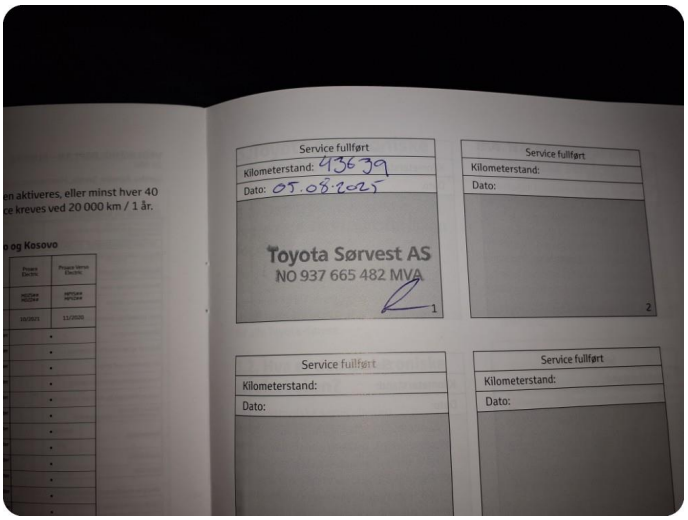
Service fullført
Kilometerstand: 43639
Dato: 05.05.2025
Toyota Sørvest AS
NO 937 665 482 MVA
Service fullført
Kilometerstand:
Dato:
Service fullført
Kilometerstand:
Dato:
Service fullført
Kilometerstand:
Dato:
