Auksjonstakst

TESTDATO: 29.09.2026

TOYOTA TOYOTA BZ4X / EAM1(M) 218 HK AUTOMAT 4WD

EJ75907 | 24 079 KM | 10.01.2025 Førstegang registrert | Elektr.

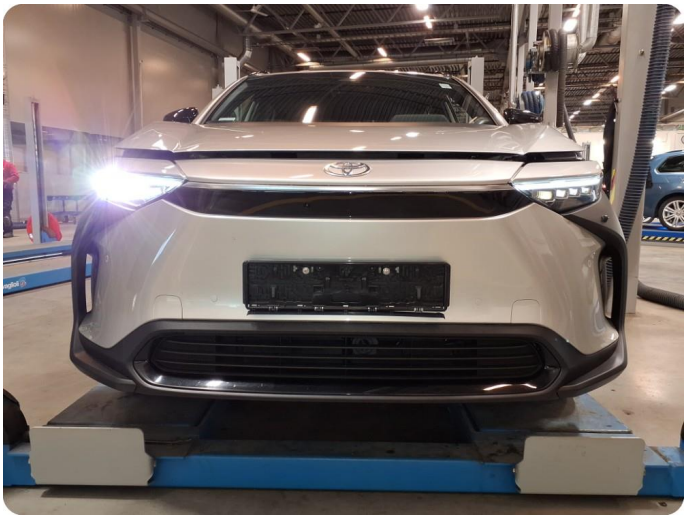
1.1 Varsellampe lyser Feilsøkes

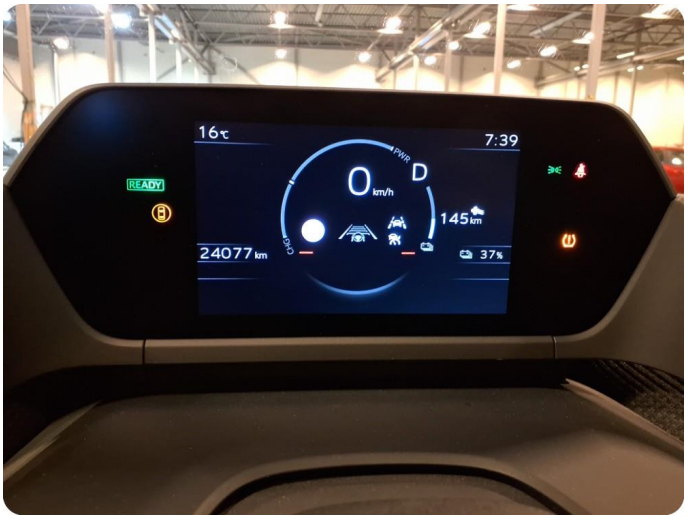
16°c
7:39
READY
0 km/h
D
145 km
24077 km
37%
