Auksjonstakst

TESTDATO: 12.11.2026

PEUGEOT 2008 / C 110 HK AUTOMAT 2WD

VH85595 | 117 306 KM | 24.01.2017 Førstegang registrert | Bensin

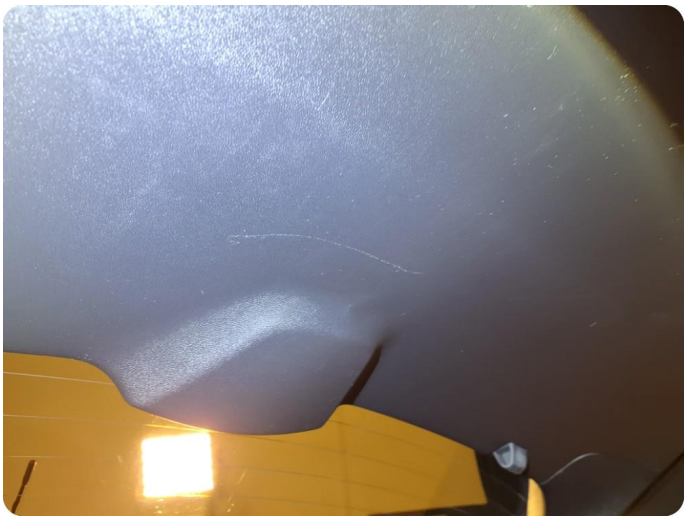
5.1 Øvrige feil Noen riper og flekker interirør

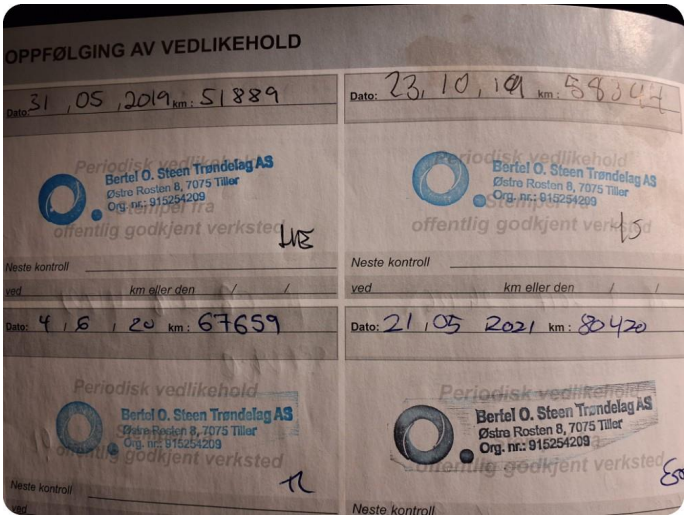
5.1 Øvrige feil Noen riper og flekker interirør

6.1 Dokumentert service, se bilde

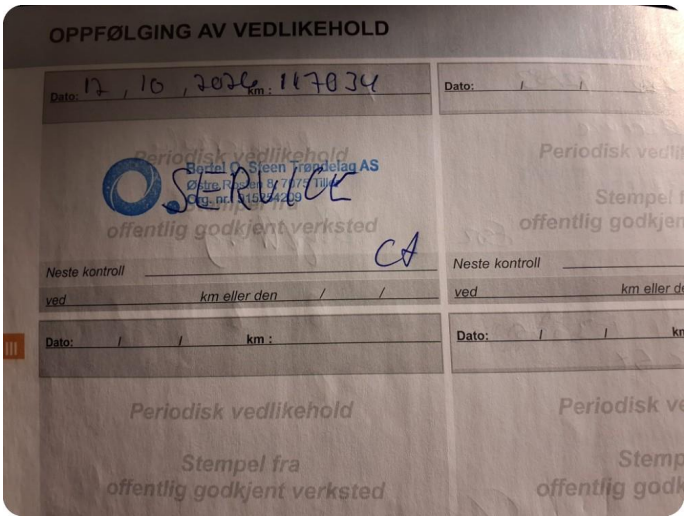
6.1 Dokumentert service, se bilde
