NAF Bruktbiltest

Testdato
05.11.2026

Bilmerke	Mercedes-Benz	**Motorstørrelse**	1950 cm^3
Modell	C 300 de	**Motoreffekt**	143 kW
Type	204 K	**Aksler i drift**	1
Registreringsnr.	NF97434	**Drivstofftype**	Diesel
Understellsnr.	W1K2052131G013308	**Kjøretøygruppe**	101
Km.stand.	107201	**Bruktimportert**	Nei
Farge	Grå	**Registreringsår**	2020
Karosseritype	Stasjonsvogn	**Registrert første gang**	16.03.2020
		Frist for neste EU kontroll	15.03.2028

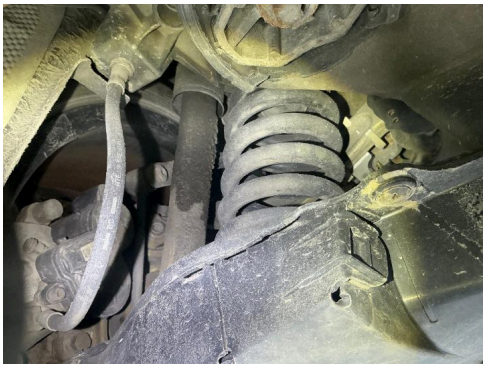
21. Seter. **R**

Ref.Id	Repareres	Resultat	Beskrivelse
3.4	Sentrallås/nøkler.	Fjernbetjening virker ikke	på 1 av 2 nøkler
4.1	Service/Dokumentasjon.	Iht. servicehefte er ikke alle servicer fulgt	
26.2	Lykter/lys - tilstand.	Skadet lykteglass:	Venstre baklys
27.1	Oppvarmet rute/speil.	Speilvarme virker ikke:	
42.1	Seter.	Hull/rift gjennom setetrekk:	Venstre foran
42.3		Misfarget/skittent:	Høyre foran
60.2	Bremseskiver innvendig.	Slitt bremseskive:	Venstre bak, Høyre bak
62.1	Støtdempere.	Oljelekkasje fra støtdemper:	Venstre bak, Høyre bak
