Auksjonstakst

TESTDATO: 05.11.2026

FORD FIESTA / JA8 95 HK MANUELL 2WD

BT45878 | 83 003 KM | 31.05.2016 Førstegang registrert | Diesel

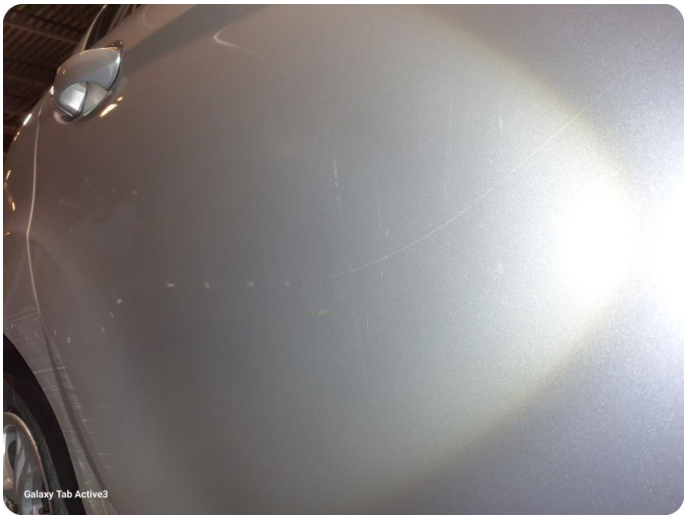
2.3 Steinsprut
