Auksjonstakst

TESTDATO: 04.11.2026

MAZDA MAZDA CX-5 / GH 150 HK AUTOMAT 4WD

CV73014 | 195 157 KM | 30.05.2014 Førstegang registrert | Diesel

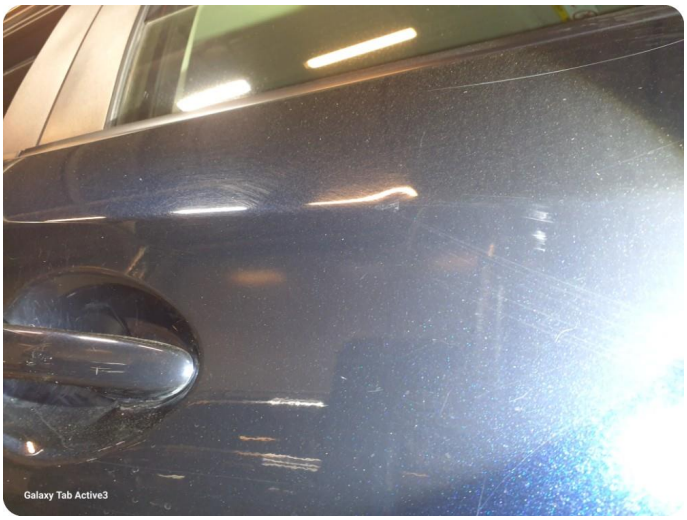
2.1 Noen riper og småbulker

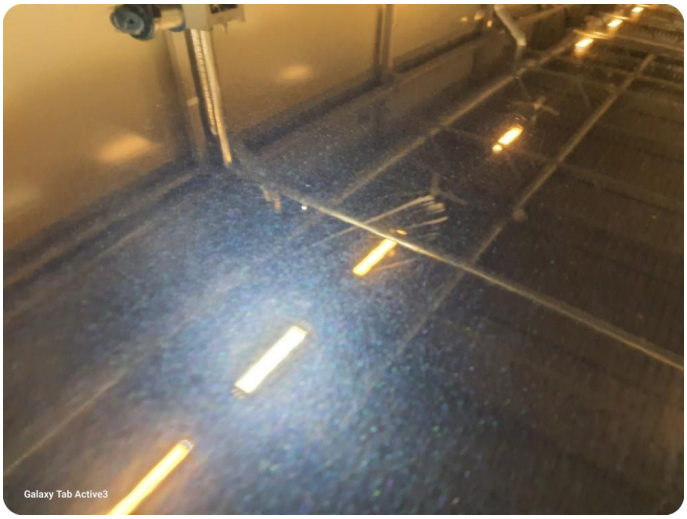
PUNKT	BESKRIVELSE	PLASSERING
Assistentsystemer og diagnose		
1.1 Diagnose	Se diagnosetest.	
Eksteriør		
2.1 Lakk	Noen riper og småbulker.	
2.2 Under bil	Rust.

2.2 Rust

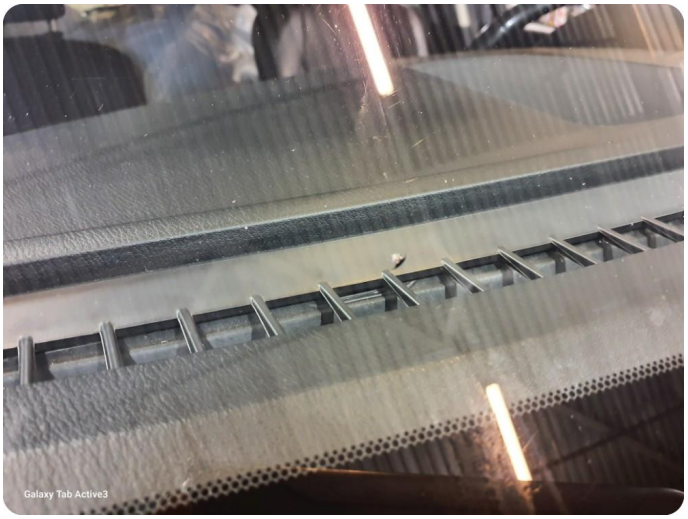
2.3 Under bil -	Beskyttelsesplate skadet/mangler.	foran
2.4 Tak	Steinsprut med rust. og noen riper	
2.5 Frontvindu	Steinsprut med sprekk utenfor synsfelt.	
Lys

2.4 Steinsprut med rust Og noen riper
