# NAF Bruktbiltest

**Testdato**
30.10.2026

| **Modell** | 225xe iPerformance | **Motoreffekt** | 100 kW |
| **Registreringsnr.** | SV79163 | **Drivstofftype** | Bensin |

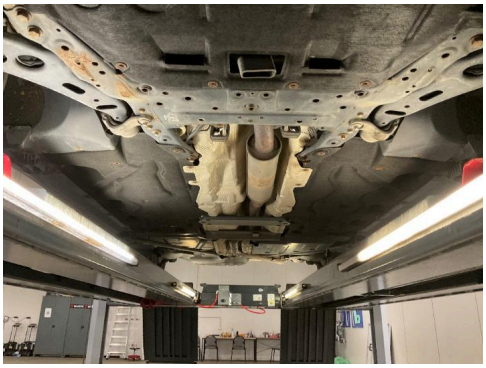
15. Ekstra hjulsett.. R

| Ref.Id | Repareres | Resultat | Beskrivelse |
|---|---|---|---|
| 77.15 | Ekstra hjulsett.. | Vesentlig ripe / hakk: | 1 felg |

| Ref.Id | Opplysning | Resultat | Beskrivelse |
|---|---|---|---|
| 68.9 | Travers. | * Rustangrep travers bak, vanskelig tilkomst grunnet deksler. Bør utredes nærmere. | |
