Auksjonstakst

TESTDATO: 04.11.2026

BMW X1 XDRIVE18D / UKL-L 150 HK AUTOMAT 4WD

LJ64294 | 151 597 KM | 02.08.2016 Førstegang registrert | Diesel

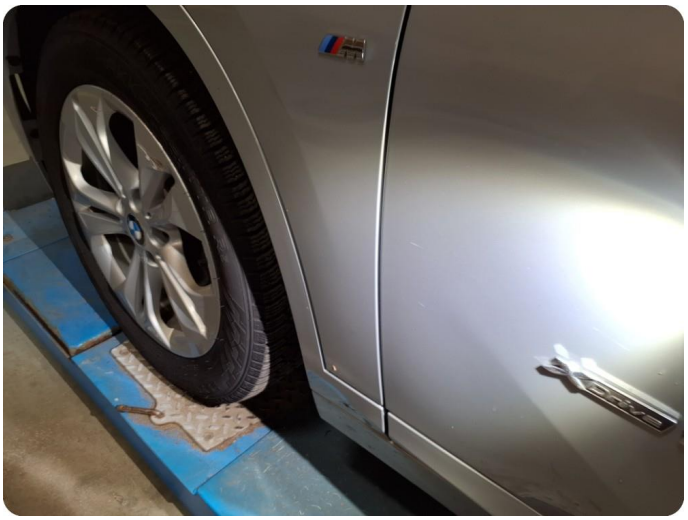
2.1 Øvrige feil En del riper og småbulker. Ink blærer bakluke og V.bakdør. ink steinsprut med rust tak.

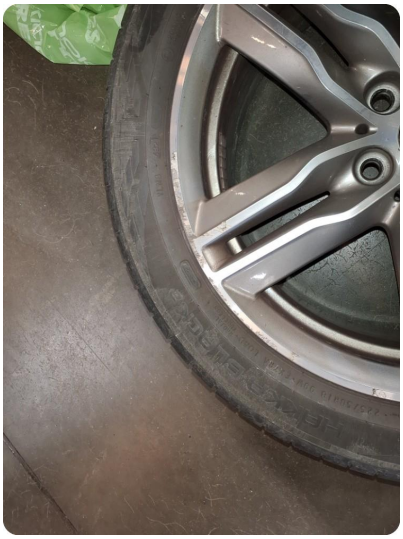
2.2 Kantkjørt felg 2 av 4 sommer og 1 av 4 vinter.
