NAF Bruktbiltest

Testdato
05.11.2026

Bilmerke	BMW	**Motorstørrelse**	1995 cm^3
Modell	X3 xDrive20d	**Motoreffekt**	140 kW
Type	X3	**Aksler i drift**	2
Registreringsnr.	PA20801	**Drivstofftype**	Diesel
Understellsnr.	WBAWZ5107G0M21684	**Kjøretøygruppe**	101
Km.stand.	205175	**Bruktimportert**	Nei
Farge	Svart	**Registreringsår**	2016
Karosseritype	Stasjonsvogn	**Registrert første gang**	09.03.2016
		Frist for neste EU kontroll	30.01.2028

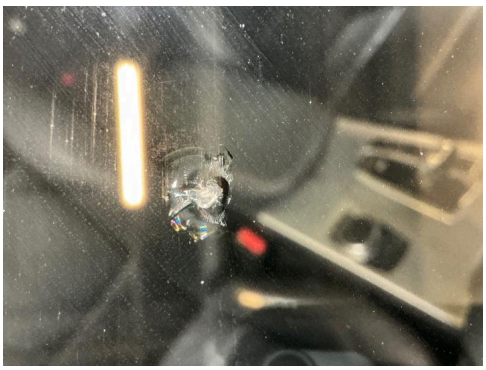
19. Glassruter. R

Ref.Id	Repareres	Resultat	Beskrivelse
12.1	Glassruter.	Steinsprut med sprekk eller rosett	Frontrute
24.1	Feilkodeutlesing.	Det finnes feilkoder, se rapport	
50.4	Lakk / karosseri utvendig.	Steinsprut/lakksår	Panser
50.5		Rustangrep:	Tak
50.7		Lakkblærer	Bakluke
50.8		Bulk (er):	Venstre fordør
54.1	Differensial.	Oljelekkasje:	Bakre differensial
62.1	Støtdempere.	Oljelekkasje fra støtdemper:	Høyre foran
73.11	Bremseskive/klosser utvendig	Bremseskivetykkelse er under fabrikantens minimumsmål	Venstre bak
77.12	Ekstra hjulsett..	Piggdekk med vesentlig slitte og/eller lite pigger	4 dekk
79.1	Lyktespylersystem	Spyler virker ikke:	Venstre side, Høyre side
