NAF Bruktbiltest

Testdato
06.11.2026

Bilmerke	Mercedes-Benz	**Motorstørrelse**	1950 cm^3
Modell	E 220 d	**Motoreffekt**	143 kW
Type	R1ES	**Aksler i drift**	1
Registreringsnr.	CF84958	**Drivstofftype**	Diesel
Understellsnr.	WDD2132041A150147	**Kjøretøygruppe**	101
Km.stand.	209593	**Bruktimportert**	Nei
Farge	Rød	**Registreringsår**	2016
Karosseritype	Stasjonsvogn	**Registrert første gang**	11.11.2016
		Frist for neste EU kontroll	01.09.2028

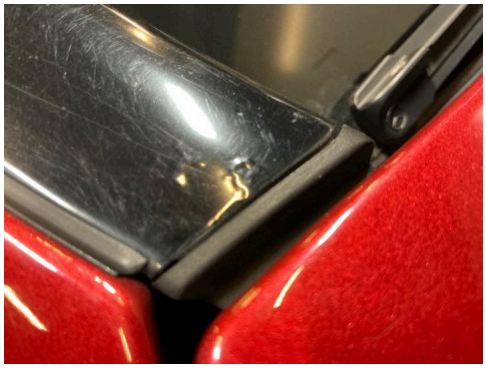
16. Lakk / karosseri utvendig. R

Ref.Id	Repareres	Resultat	Beskrivelse
4.1	Service/Dokumentasjon.	Iht. servicehefte er ikke alle servicer fulgt	Tid mellom servicer er overskredet
12.1	Glassruter.	Steinsprut med sprekk eller rosett	Frontrute
24.1	Feilkodeutlesing.	Det finnes feilkoder, se rapport	
26.2	Lykter/lys - tilstand.	Skadet lykteglass:	Venstre baklys
32.1	Utvendig tilstand motor.	Manglende / Skadet deksel i motorrom	
38.2	Døråpning.	Sår eller skade:	Høyre fordør, Høyre bakdør
49.3	Reservehjul / dekkreparasjonssett.	Dekkreparasjonssett mangler	
50.2	Lakk / karosseri utvendig.	Pyntelist / Detaljer løs, skadet eller mangler:	Høyre bakskjerm, Høyre A-stolpe
50.4		Steinsprut/lakksår	Panser
50.5		Rustangrep:	Tak
50.8		Bulk (er):	Høyre fordør, Høyre bakdør
