Auksjonstakst

TESTDATO: 16.11.2026

SKODA OCTAVIA / 5E 105 HK MANUELL 4WD

KJ17820 | 153 487 KM | 20.08.2015 Førstegang registrert | Diesel

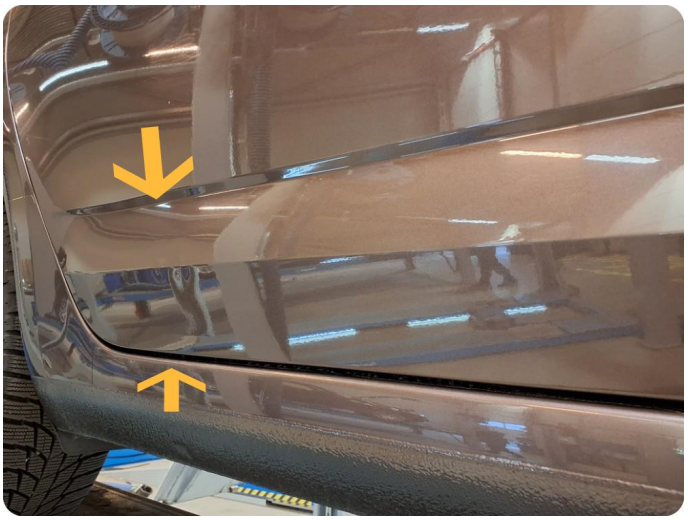
2.1 Under bil	Rust.	
2.2 Under bil	Skadet varmeskjold. - og løst	
2.3 Dører -	Rust/korrosjon.	venstre foran
2.4 Dører -	Bulk.	høyre bak
2.5 Skjermer -	Rust.	begge bak, begge foran

2.1 Rust

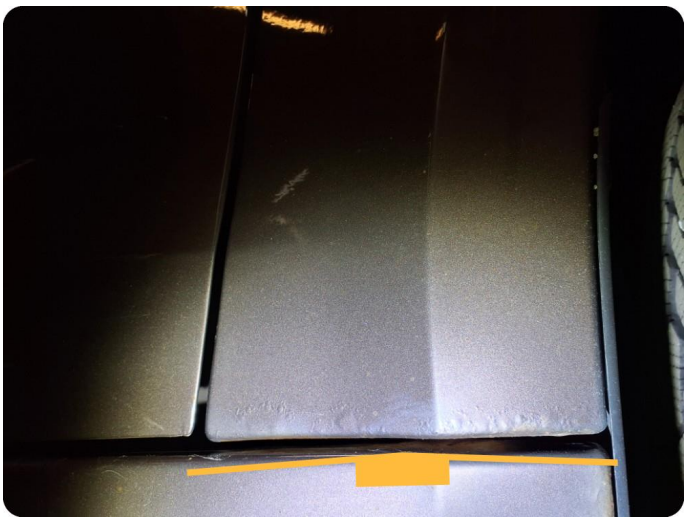
2.5 Rust

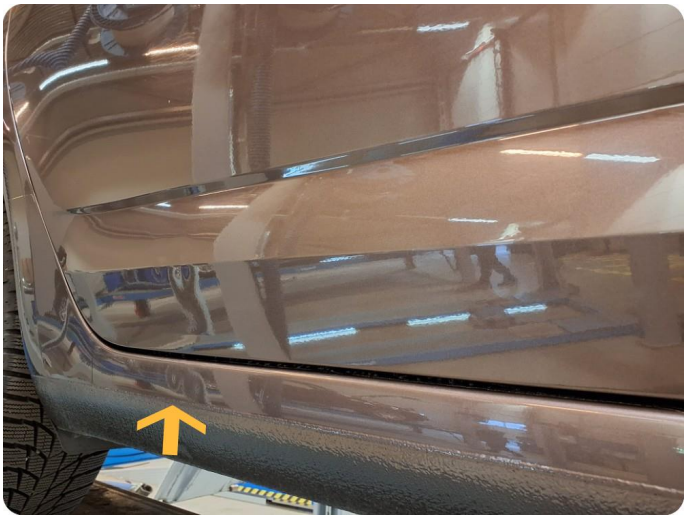
2.9 Støtfanger -	Skade.	bak
2.10 Støtfanger -	Ripe(r).	foran
2.11 Tak	Steinsprut med rust.	
2.12 Frontvindu	Steinsprut med sprekk. - 3x	
2.13 Kanal	Bulk. - høyre og rust høyre og venstre	
Lys

2.11 Steinsprut med rust

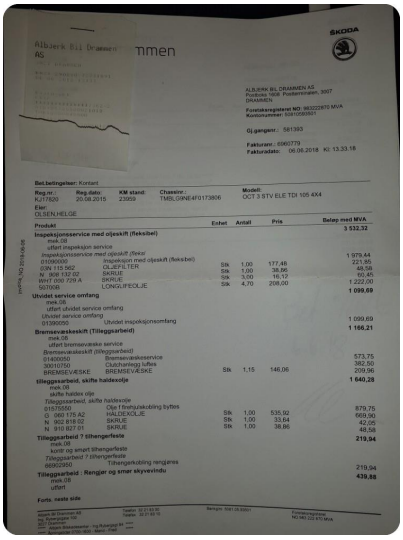
4.2 Varsler service

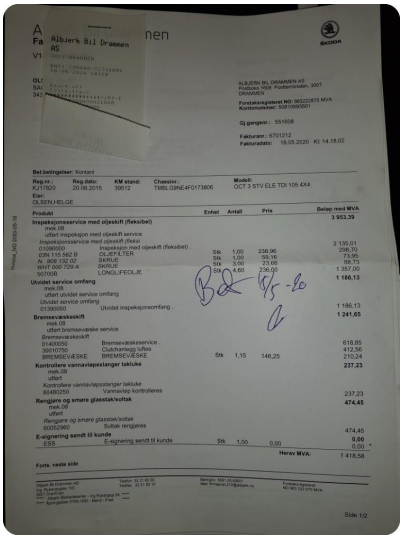
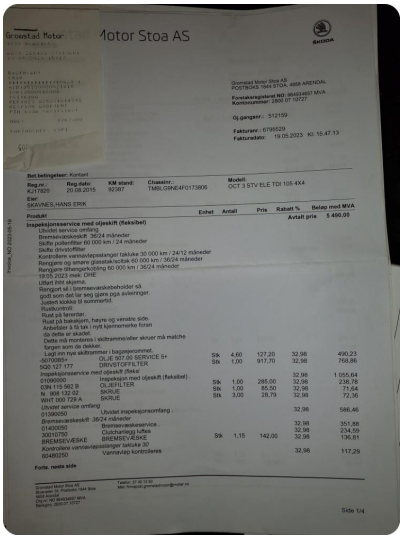
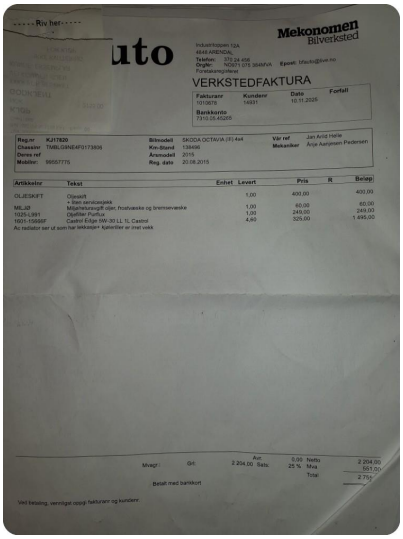
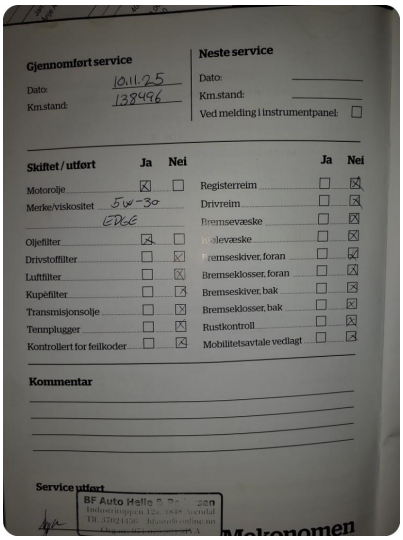
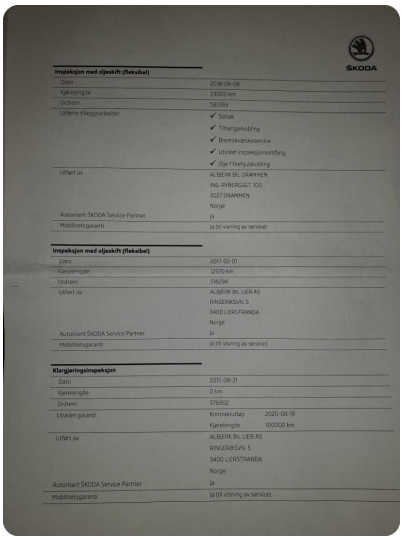
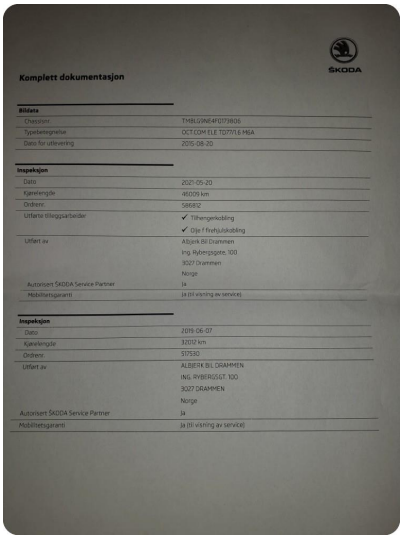
7.1 Opplysninger	Dokumentert service, se bilde.	
7.2 Opplysninger	Øvrig opplysninger. - km	
7.3 Øvrig utstyr/klargjøring -	Dyprens.	alle
7.4 Øvrig utstyr/klargjøring	Luktfjerning/ozonbehandling .

7.1 Dokumentert service, se bilde
