Auksjonstakst

TESTDATO: 25.11.2026

AUDI A4 AVANT / B8 150 HK AUTOMAT 2WD

JV20690 | 146 050 KM | 18.09.2014 Førstegang registrert | Diesel

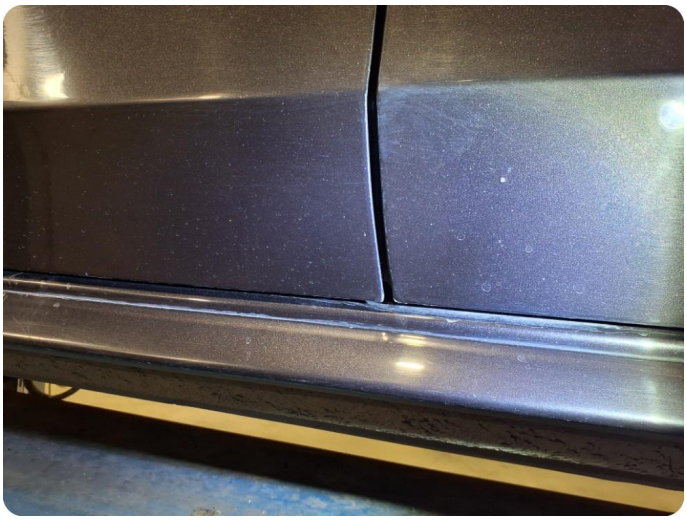
2.1 Generelt mye riper og småbulker Inkluderer skader, rust og ufagmessig arbeid
Rundt hele bilen
Se bilder

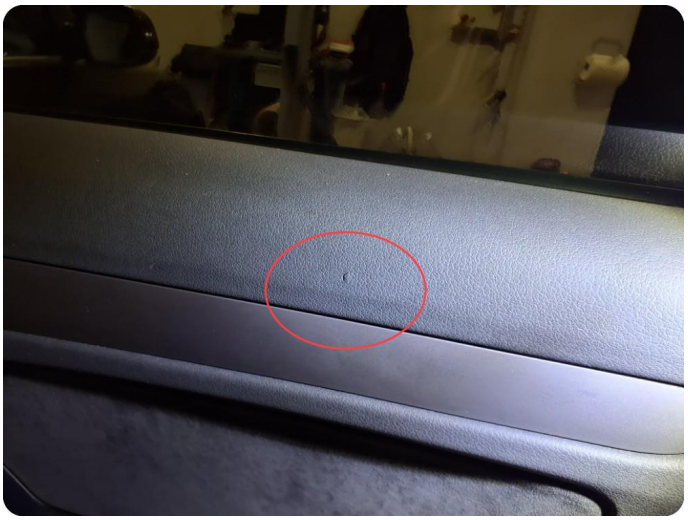
3.1 Krakelering i plast

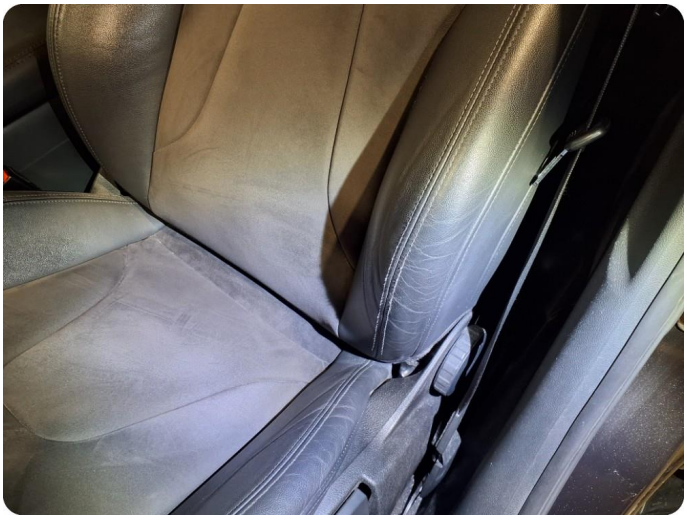
7.1 Rift
