Auksjonstakst

TESTDATO: 13.11.2026

SKODA KODIAQ / NS 190 HK AUTOMAT 4WD

BU10719 | 97 620 KM | 18.10.2019 Førstegang registrert | Diesel

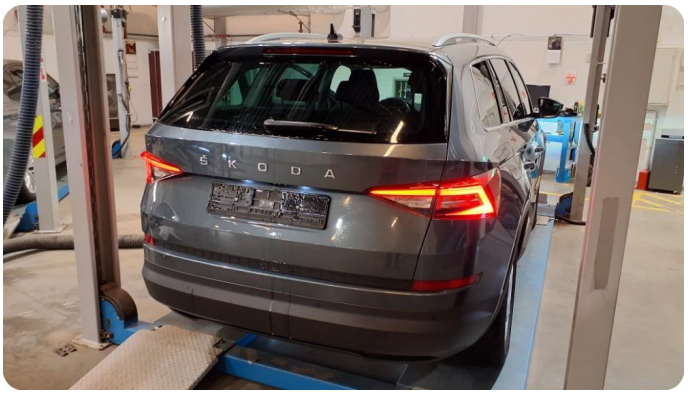
6.1 Bakluketrekk ripe(r)
