Auksjonstakst

SKODA FABIA / 5J 110 HK AUTOMAT 2WD

VJ13889 | 98 455 KM | 30.04.2019 Førstegang registrert | Bensin

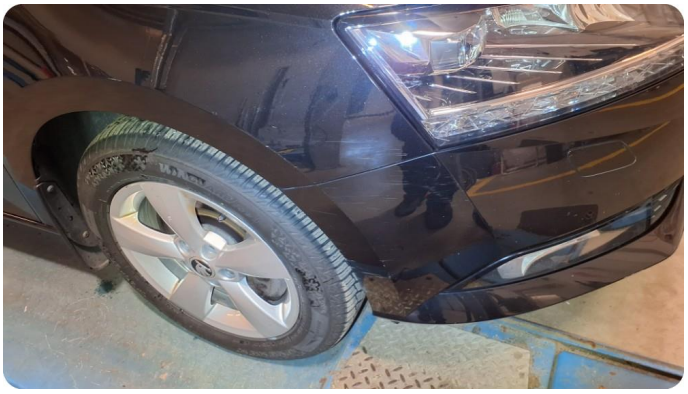
2.1 Varsellampe lyser se bilde

3.2 Generelt mye riper

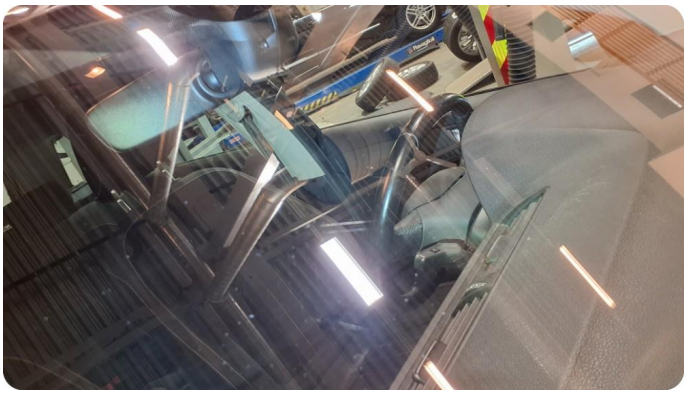
3.2 Generelt mye riper

3.4 Steinsprut

3.6 Ripe(r)

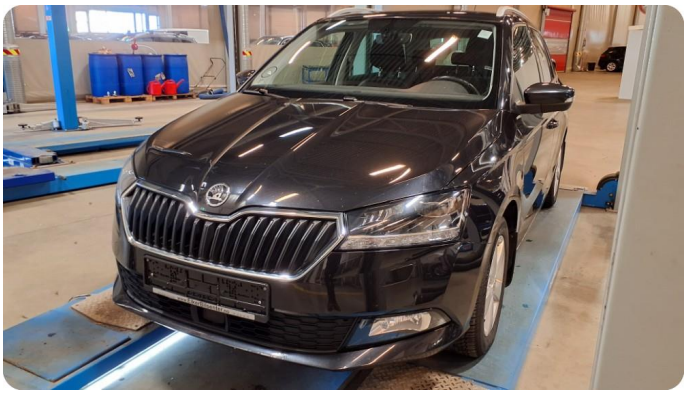
5.2 Misfarget
