Auksjonstakst

TESTDATO: 24.11.2026

SKODA ENYAQ 80 / NY 204 HK AUTOMAT 2WD

EC79505 | 70 290 KM | 29.07.2021 Førstegang registrert | Elektr.

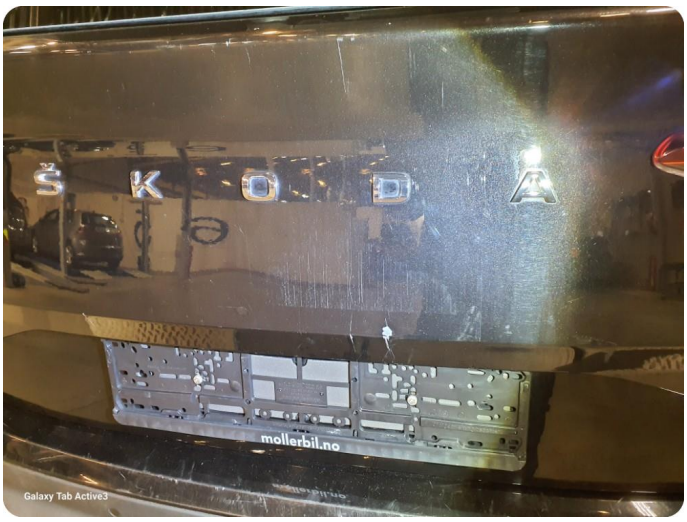
3.1 Noen riper og småbulker

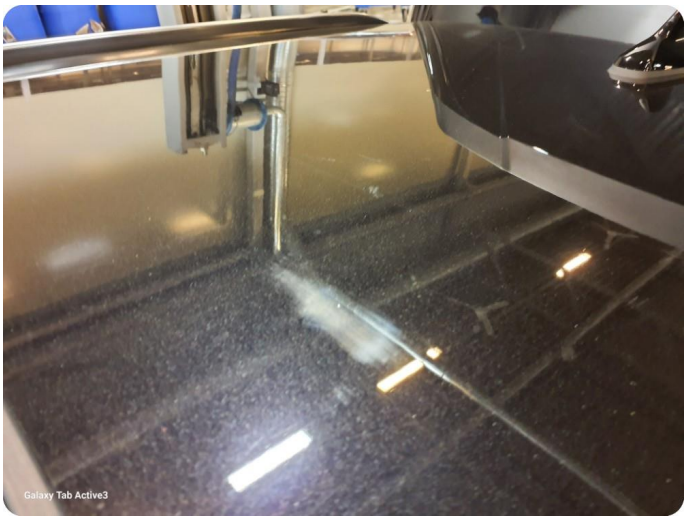
3.8 Ripe(r)

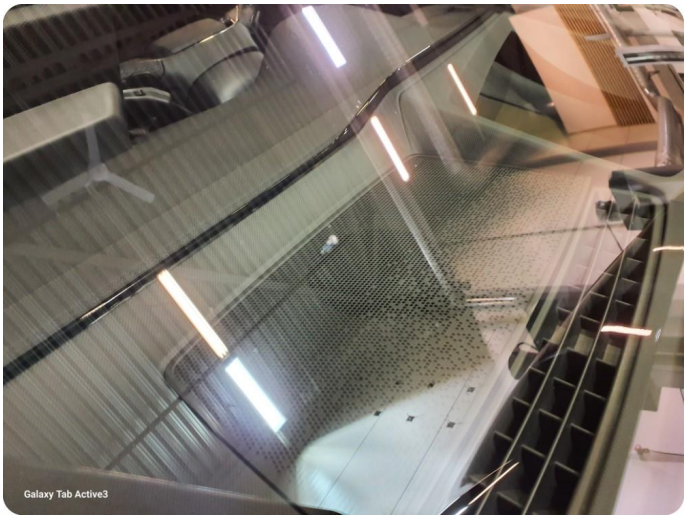
3.10 Riper Og stolpe

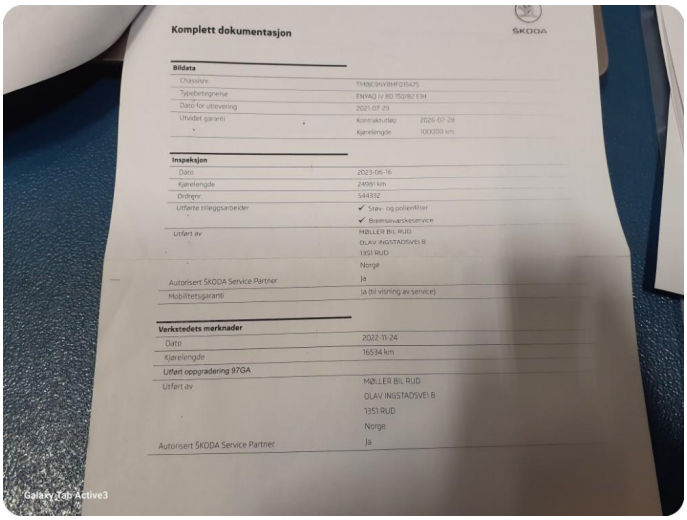
7.1 Dokumentert service, se bilde

Komplett dokumentasjon
