Autoringen Auksjonstakst

TESTDATO: 27.11.2026

MITSUBISHI MITSUBISHI OUTLANDER / CW0 4WD

BT60000 | 121 837 KM | 15.03.2017 Førstegang registrert | Hybr(B)

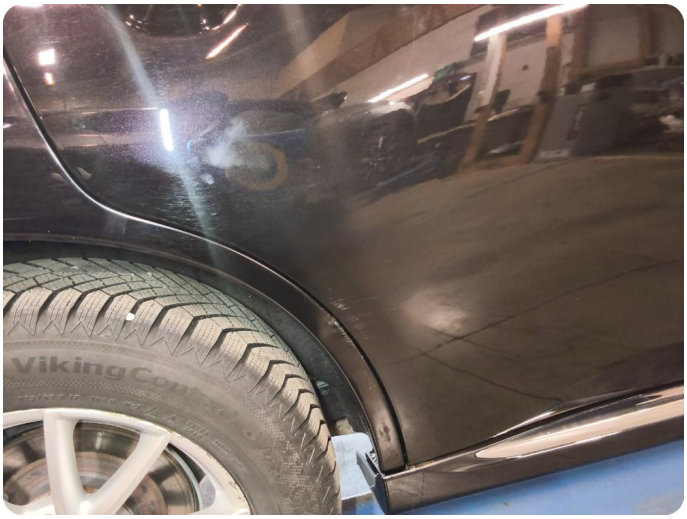
2.2 Ufagmessig utført arbeid

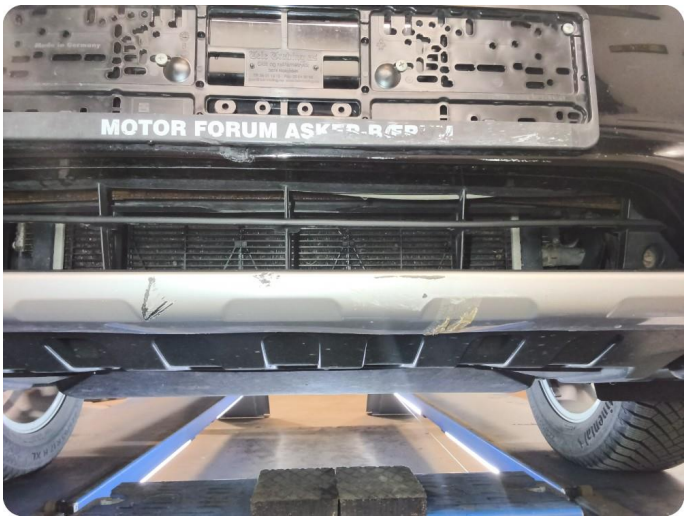
2.3 Generelt mye riper og småbulker
Steinsprut/Rust/skader

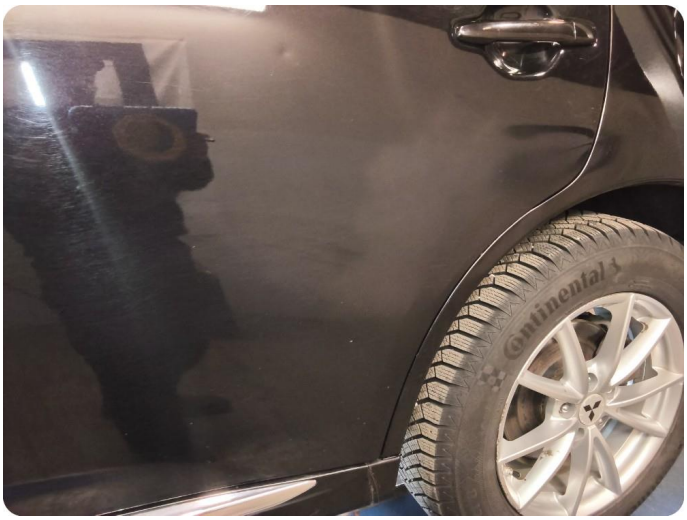
2.3 Generelt mye riper og småbulker Steinsprut/Rust/skader

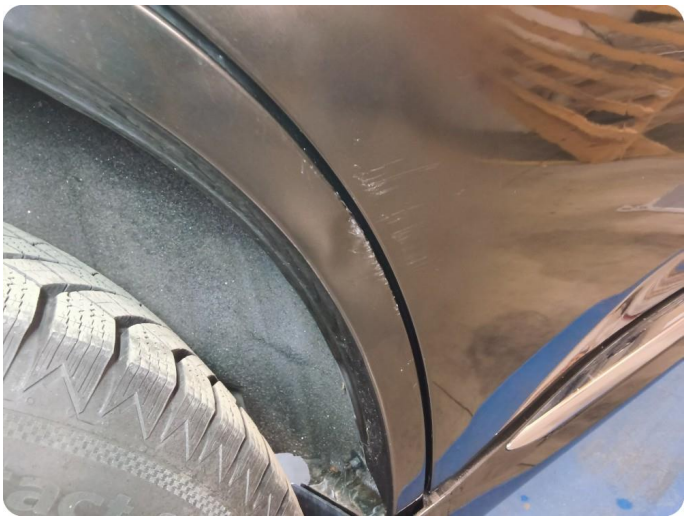
2.3 Generelt mye riper og småbulker
Steinsprut/Rust/skader

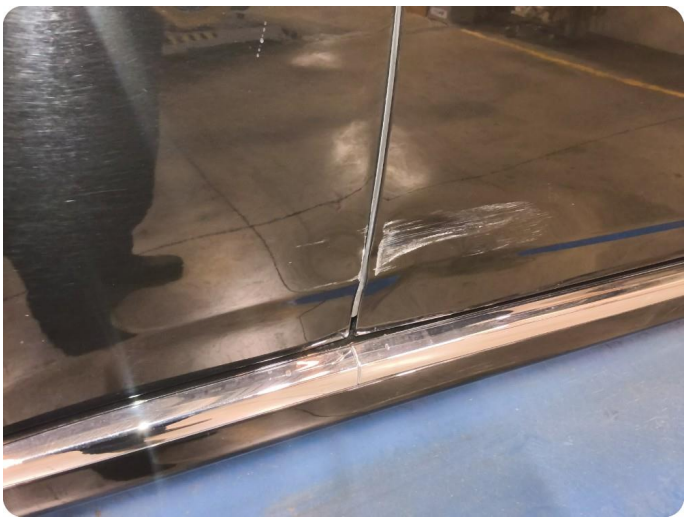
2.3 Generelt mye riper og småbulker
Steinsprut/Rust/skader

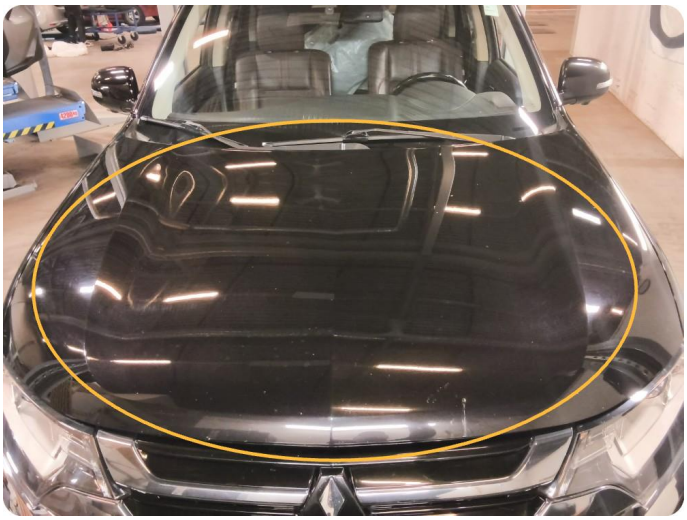
2.3 Generelt mye riper og småbulker
Steinsprut/Rust/skader

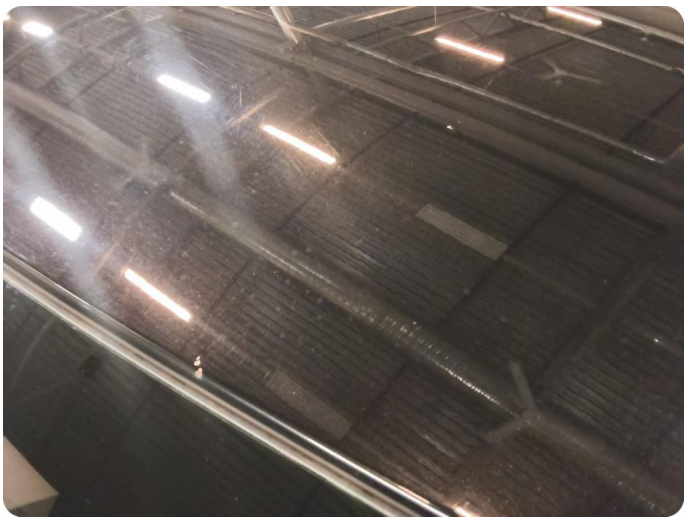
2.3 Generelt mye riper og småbulker
Steinsprut/Rust/skader

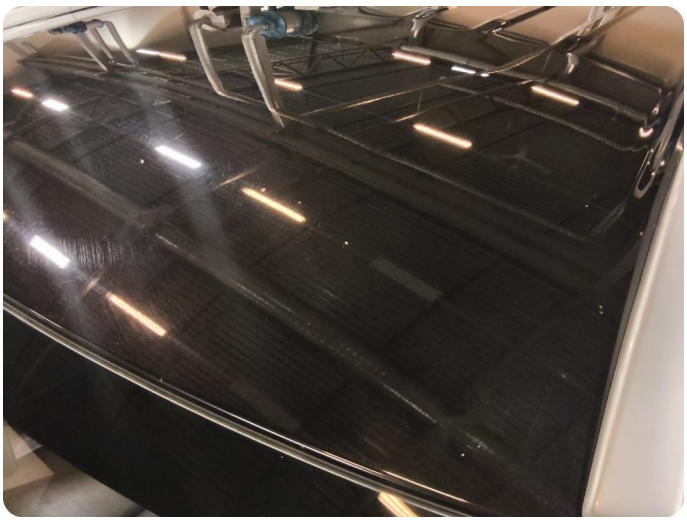
2.3 Generelt mye riper og småbulker
Steinsprut/Rust/skader

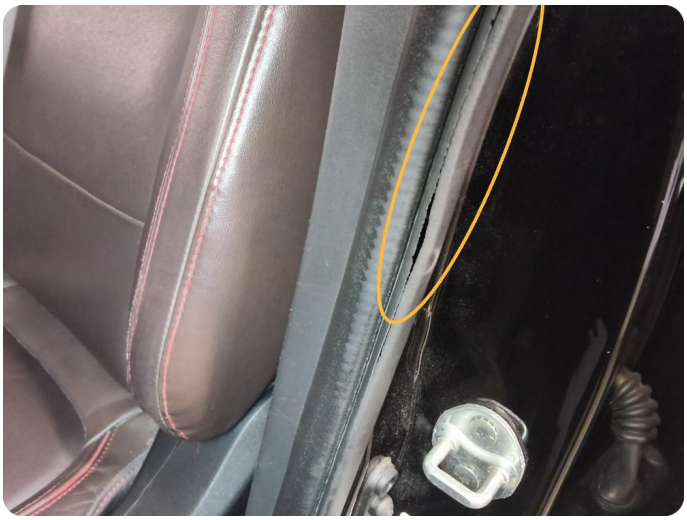
2.3 Generelt mye riper og småbulker
Steinsprut/Rust/skader

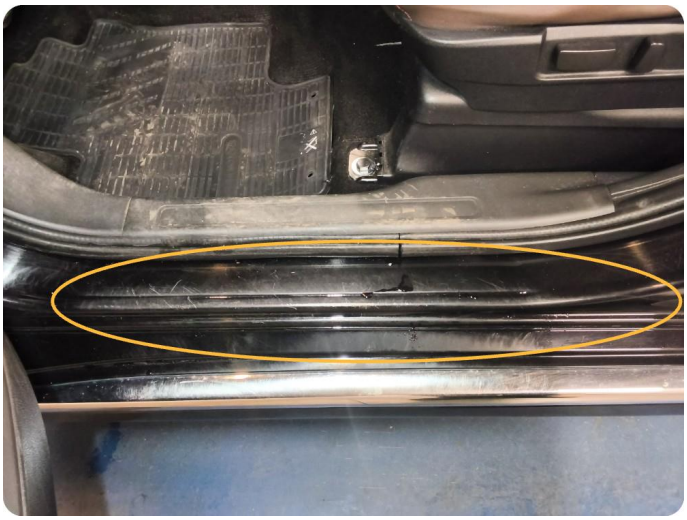
2.4 Løse/skadede lister

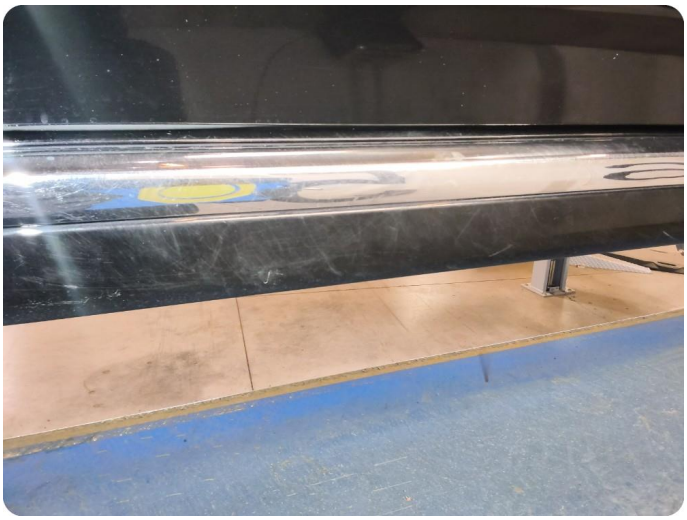
2.6 Ripe(r)
