Auksjonstakst

BMW X1 XDRIVE25E / F1X 220 HK AUTOMAT 4WD

SX19709 | 88 571 KM | 09.03.2021 Førstegang registrert | Hybr(B)

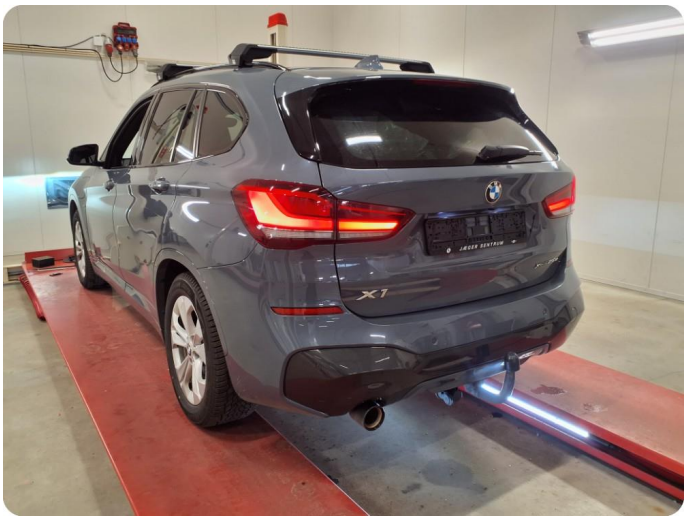
3.3 Ripe(r)

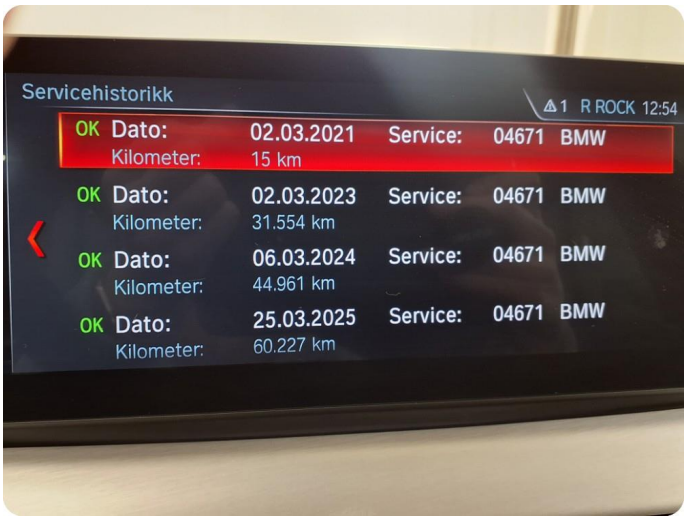
Servicehistorikk
⚠1 R ROCK 12:54
OK Dato: 02.03.2021 Service: 04671 BMW
Kilometer: 15 km
OK Dato: 02.03.2023 Service: 04671 BMW
Kilometer: 31.554 km
OK Dato: 06.03.2024 Service: 04671 BMW
Kilometer: 44.961 km
OK Dato: 25.03.2025 Service: 04671 BMW
Kilometer: 60.227 km

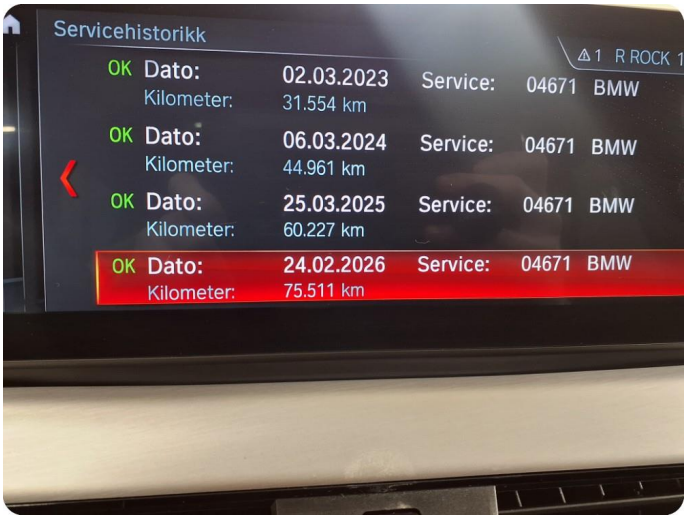
Servicehistorikk
⚠1 R ROCK 1
OK Dato: 02.03.2023 Service: 04671 BMW
Kilometer: 31.554 km
OK Dato: 06.03.2024 Service: 04671 BMW
Kilometer: 44.961 km
OK Dato: 25.03.2025 Service: 04671 BMW
Kilometer: 60.227 km
OK Dato: 24.02.2026 Service: 04671 BMW
Kilometer: 75.511 km
