Autoringen Funksjonstest

TESTDATO: 27.11.2026

PEUGEOT 508 / 8 163 HK AUTOMAT 4WD

AS35350

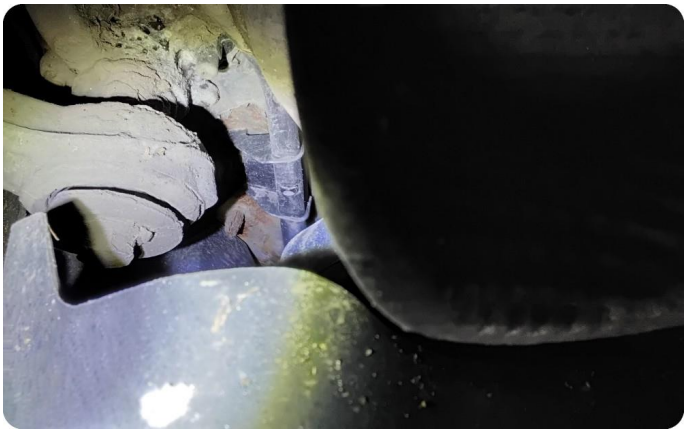
PUNKT	BESKRIVELSE	PLASSERING
Assistentsystemer og diagnose		
1.1 Systemfunksjoner	Varsellampe lyser se bilde.	
1.2 Diagnose	Feilkoder.	
Eksteriør		
2.1 Under bil -	Rust.	venstre, foran, bak, midten

2.1 Rust

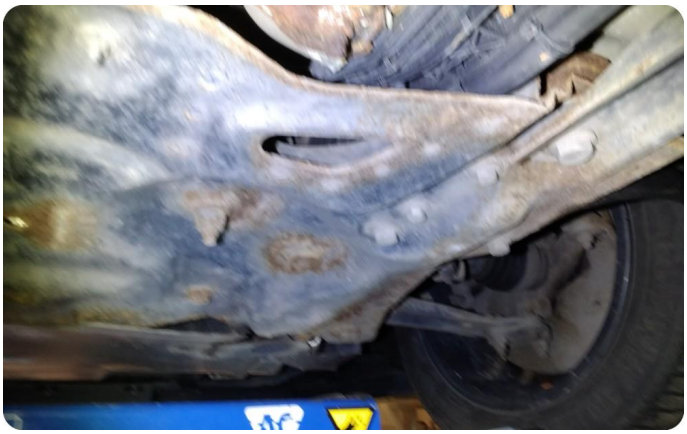
2.1 Rust

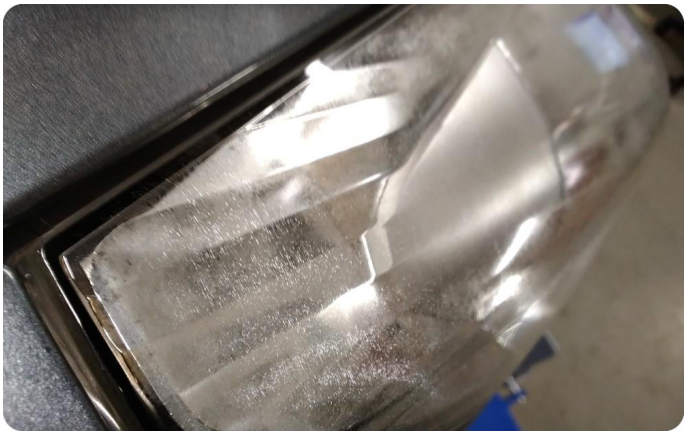
2.8 Frontvindu	Steinsprut med sprekk. + Løsnet i laminering.	
Lys		
3.1 Lys foran -	Matte glass.	begge
3.2 Lys bak -	Krakelering i plast.	høyre
Motor		
4.1 Kjølesystem/vannpumpe	Kjøleveske under minimum .

3.1 Matte glass

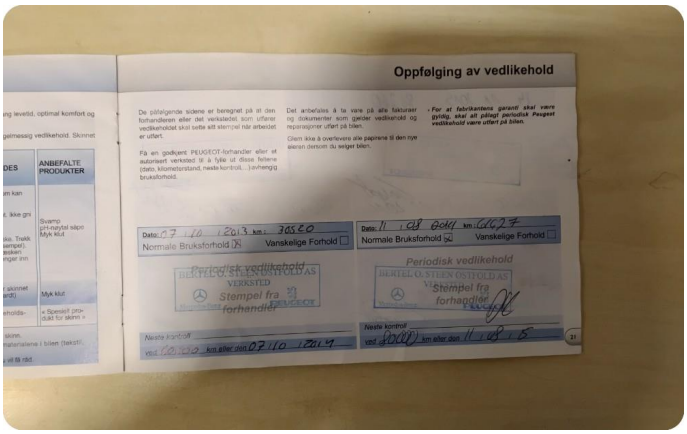
5.2 Skiver -	Rust.	begge bak
5.3 Bremseskjold -	Gjennomrustet.	begge bak
Opplysninger/klargjøring		
6.1 Opplysninger	4x4 ingen mulighet for testing.	
6.2 Opplysninger	Dokumentert service, se bilde.

5.3 Gjennomrustet
