Autoringen Funksjonstest

TESTDATO: 27.11.2026

VOLKSWAGEN PASSAT / 3C 105 HK MANUELL

DN75375

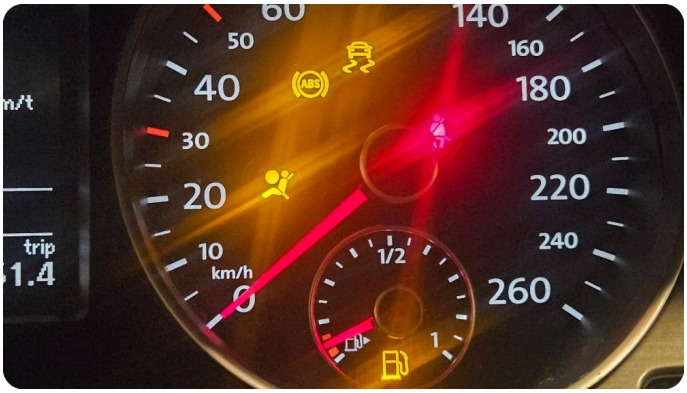
PUNKT	BESKRIVELSE	PLASSERING
Assistentsystemer og diagnose		
1.1 Systemfunksjoner	Varsellampe lyser se bilde.	
1.2 Diagnose	Feilkoder.	
1.3 Prøvekjøring	Øvrige feil. Bil går i nødmodus. Begrenset prøvekjøring.	
Eksteriør		
2.1 Under bil -	Rust.	venstre, høyre, foran, bak, midten
2.2 Under bil -	Beskyttelsesplate skadet/mangler.	høyre foran
2.3 Dekk/Felger	Kantkjørt felg.	
2.4 Dekk/Felger -	Skjev slitasje på sommerdekk.	alle
2.5 Dekk/Felger -	Kantkjørt felg.	begge foran
2.6 Dekk/Felger -	Dekkskade vinterhjul.	høyre foran
Lys		
3.1 Lys foran -	Matte glass.	begge
3.2 Lys bak -	Defekt / sprukket glass.	begge
Motor		
4.1 Service	Varsler service.	
4.2 Trekkraft	Dårlig.	
Hjuloppheng/styring		
5.1 Fjærer/støtdemper -	Knekt fjær.	venstre foran
Bremser		
6.1 Skiver -	Rust.	venstre foran
Opplysninger/klargjøring		
7.1 Opplysninger	Dokumentert service, se bilde.

1.1 Varsellampe lyser se bilde

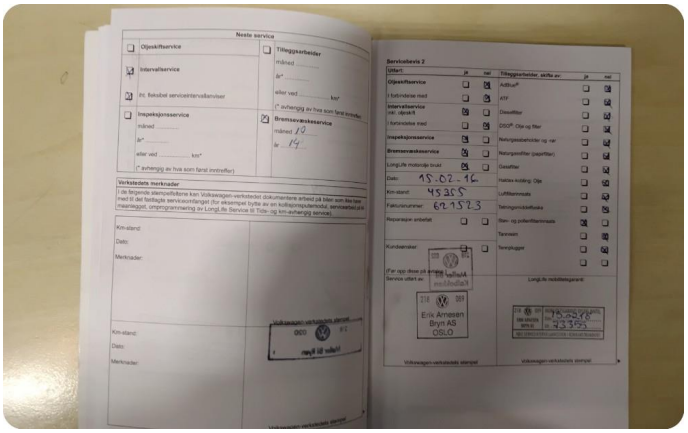
7.1 Dokumentert service, se bilde

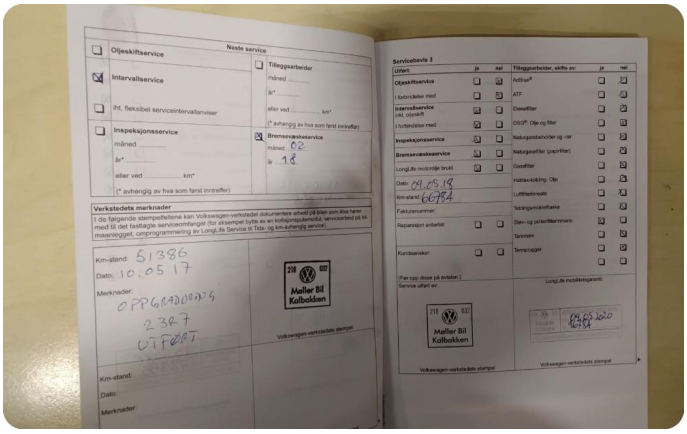
7.1 Dokumentert service, se bilde

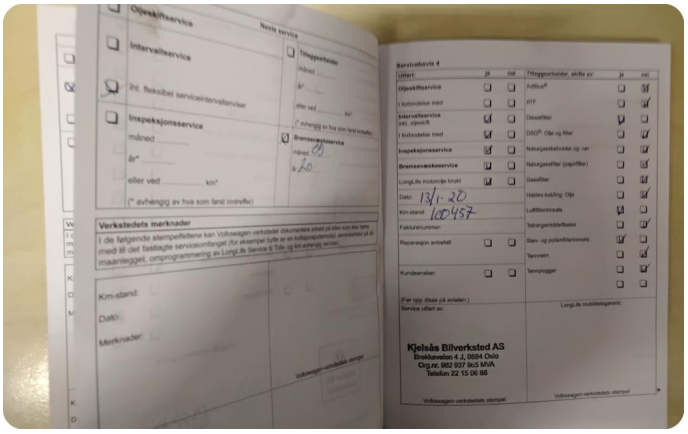
7.1 Dokumentert service, se bilde

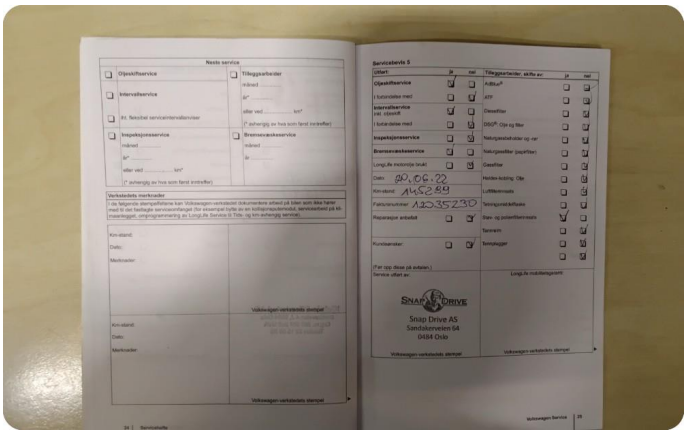
7.1 Dokumentert service, se bilde

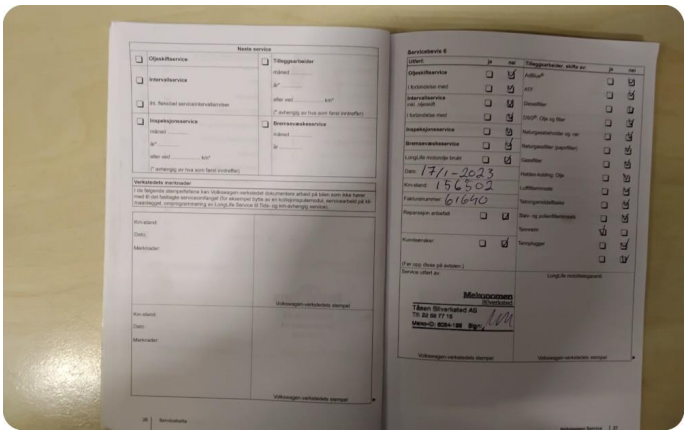
7.1 Dokumentert service, se bilde

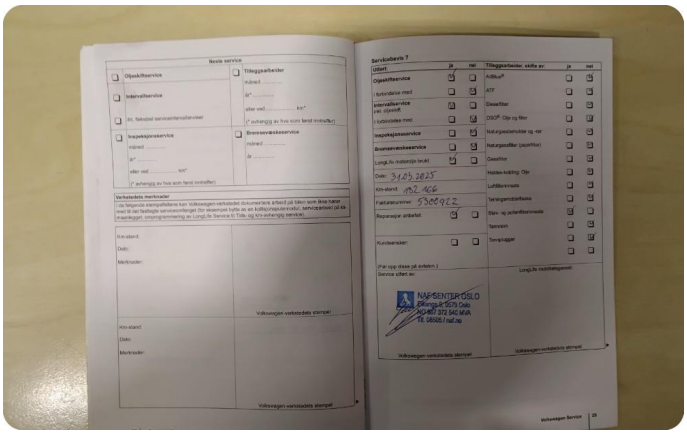
7.1 Dokumentert service, se bilde
