Autoringen Funksjonstest

TESTDATO: 27.11.2026

SKODA OCTAVIA / 5E 110 HK MANUELL 2WD

ZH46904 | 168 465 KM | 18.05.2016 Førstegang registrert | Diesel

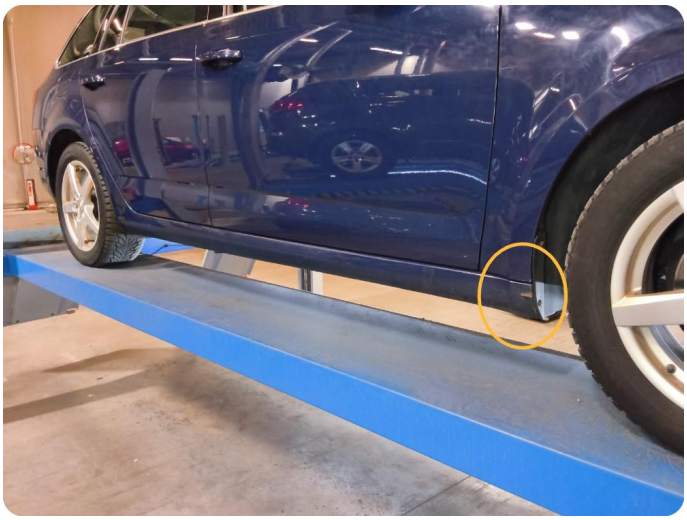
2.4 Korrosjon/rust

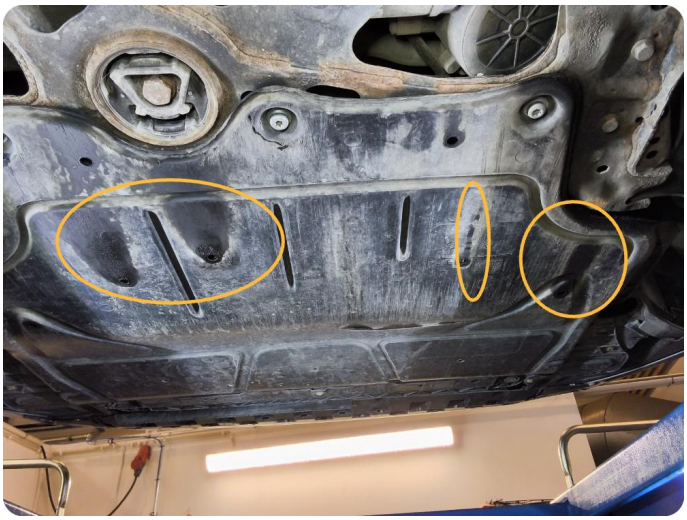
2.4 Korrosjon/rust

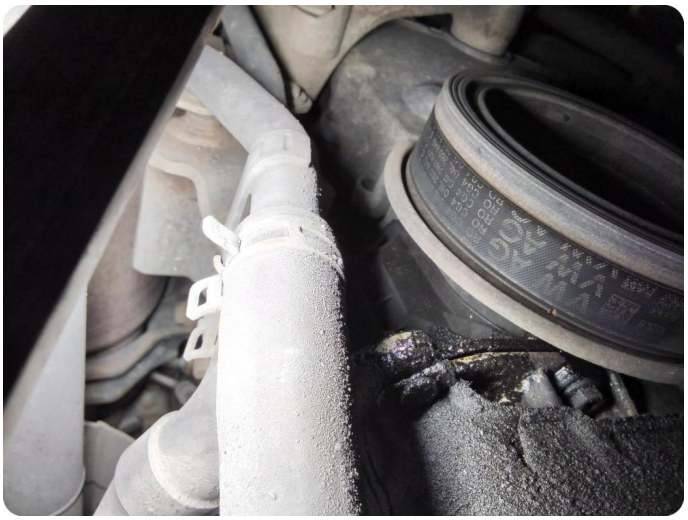
4.1 Oljelekkasje fra motor
