Funksjonstest

TESTDATO: 27.11.2026

NISSAN NISSAN LEAF / ZE0 2WD

EL23409 | 72 327 KM | 14.06.2013 Førstegang registrert | Elektr.

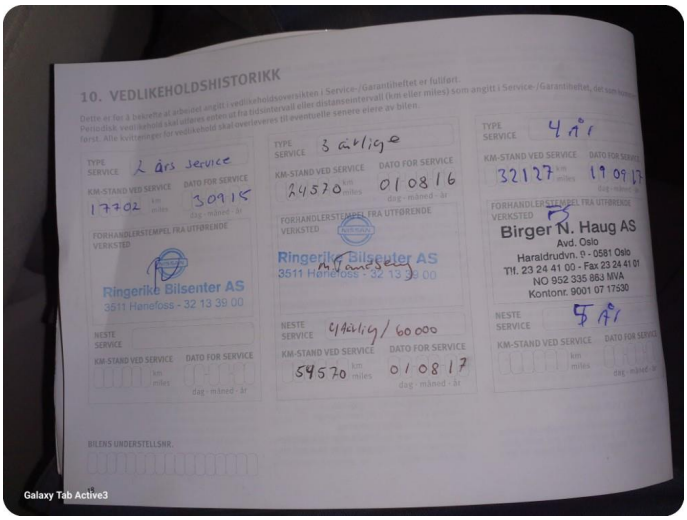
5.1 Dokumentert service, se bilde
