Autoringen Funksjonstest

TESTDATO: 27.11.2026

BMW 116I / 187 116 HK MANUELL

BR37044

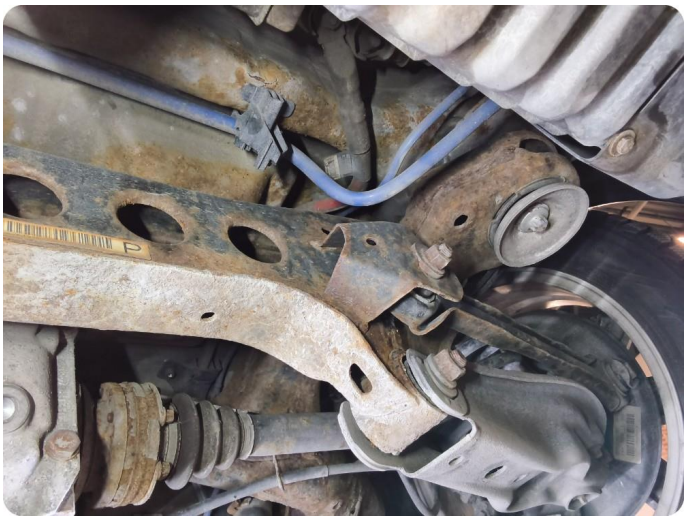
3.1 Rust
Understell/Vognbunn

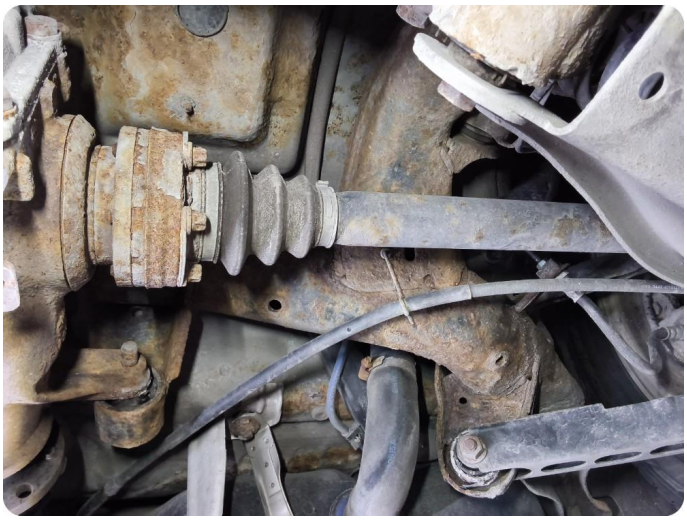
3.1 Rust
Understell/Vognbunn

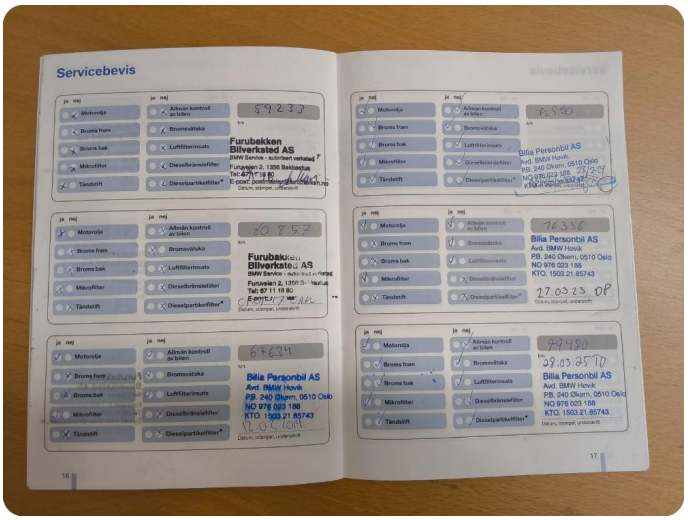
9.1 Dokumentert service, se bilde

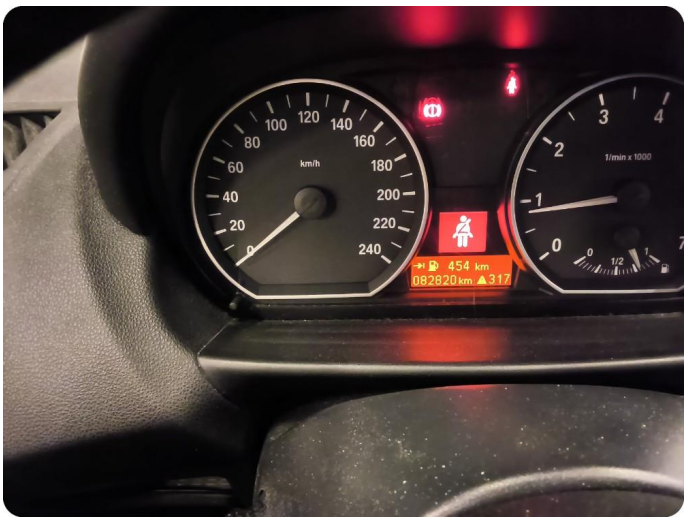
454 km
082820 km 317
