Auksjonstakst

TOYOTA RAV4 / XA4(EU,M) 298 HK AUTOMAT 4WD

VH92970 | 93 804 KM | 23.11.2017 Førstegang registrert | Hybr(B)

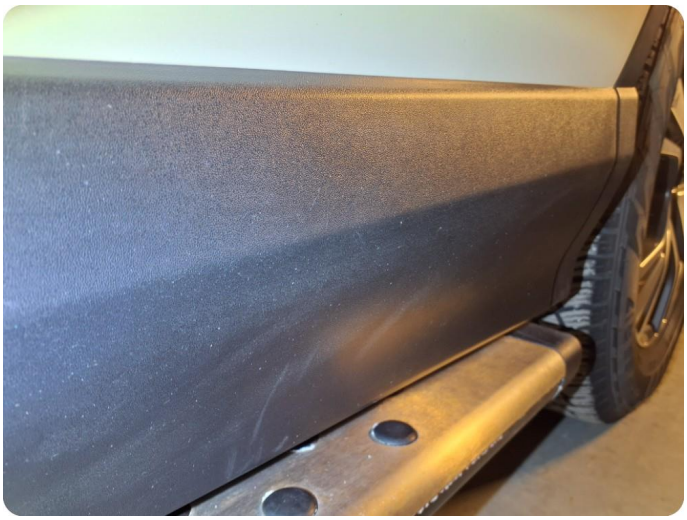
2.1 Øvrige feil Noen riper/oppskrapet + steinsprut

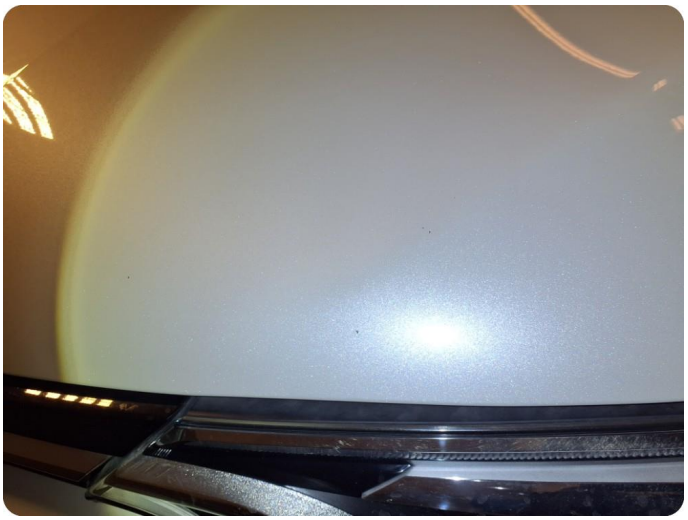
2.1 Øvrige feil Noen riper/oppskrapet + steinsprut

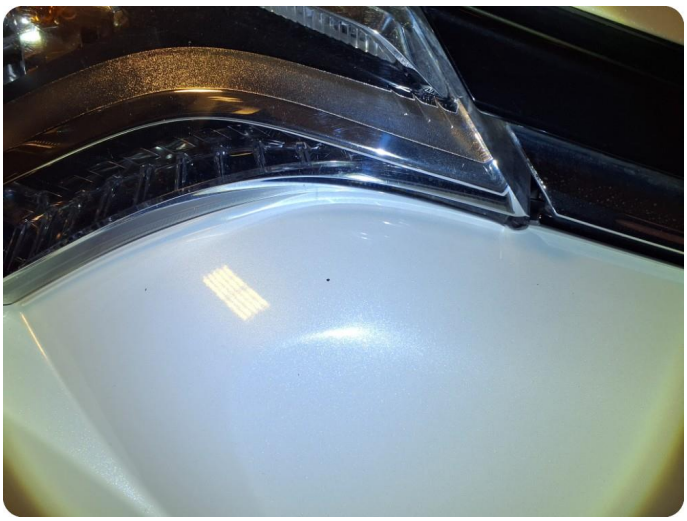
2.1 Øvrige feil Noen riper/oppskrapet + steinsprut

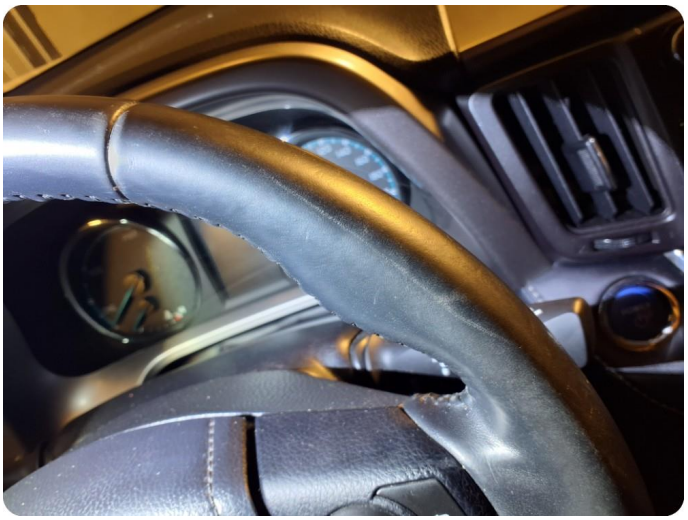
5.2 Øvrige feil Noen riper og flekker interiør

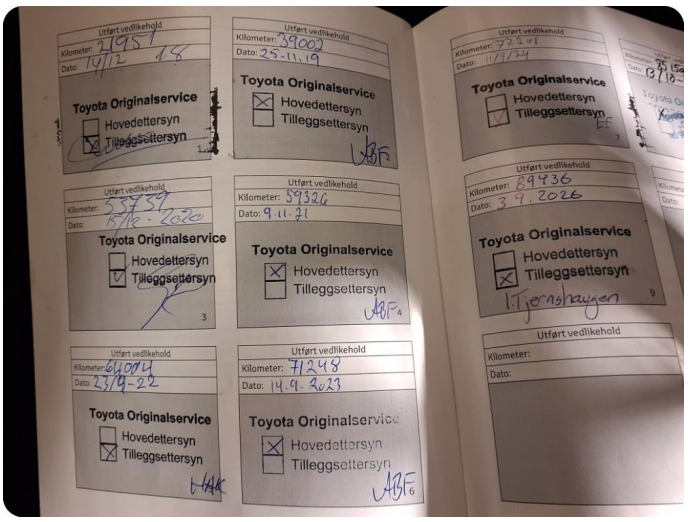
6.1 Dokumentert service, se bilde
