Auksjonstakst

TESTDATO: 25.11.2026

MERCEDES-BENZ VITO / 639/5 190 HK AUTOMAT 4WD

VJ29025 | 223 915 KM | 19.01.2022 Førstegang registrert | Diesel

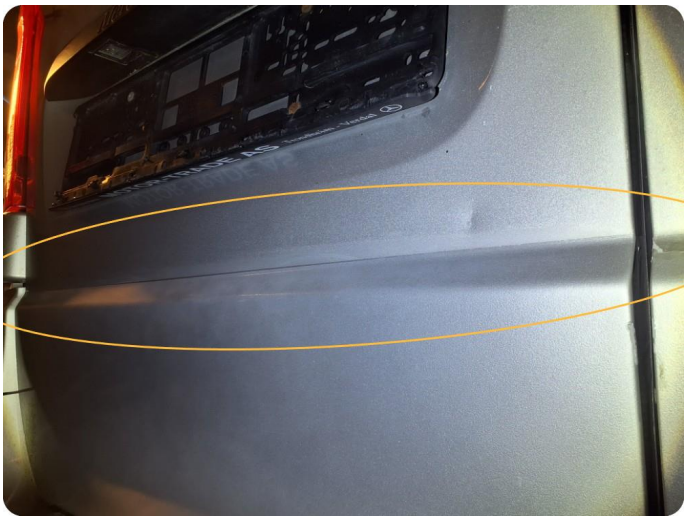
2.1 Ufagmessig utført arbeid En god del rust og lakkflass, delvis lakkert over med fargeforskjell

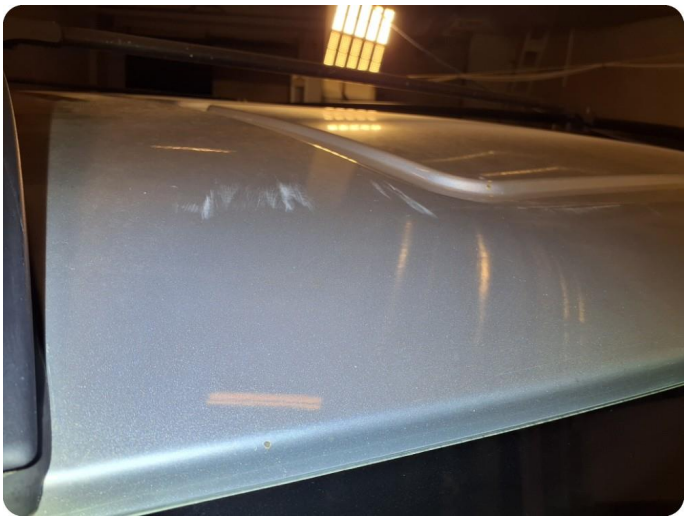
2.2 Generelt mye bruksslitasje Riper, steinsprut, hakk

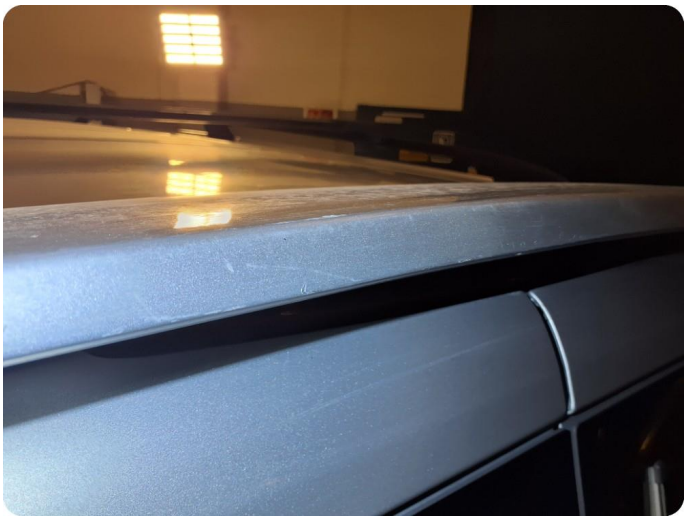
2.2 Generelt mye bruksslitasje Riper, steinsprut, hakk

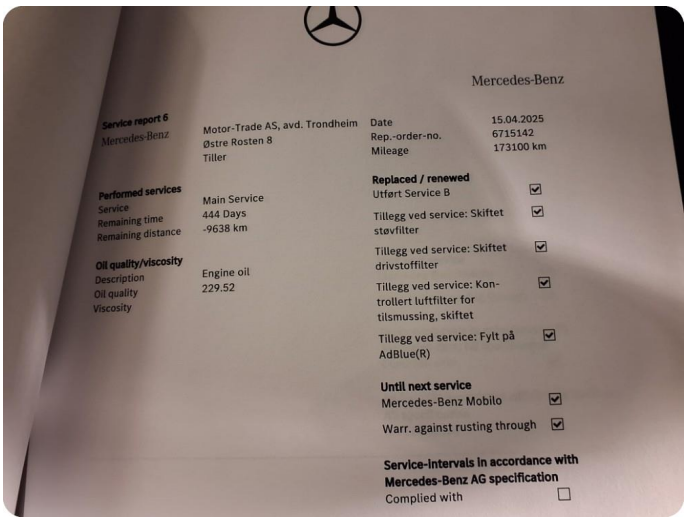
7.1 Dokumentert service, se bilde
