Auksjonstakst

MERCEDES-BENZ GLC 350 E 4MATIC / 204 X 326 HK AUTOMAT 4WD

BT64304 | 196 087 KM | 30.05.2017 Førstegang registrert | Hybr(B)

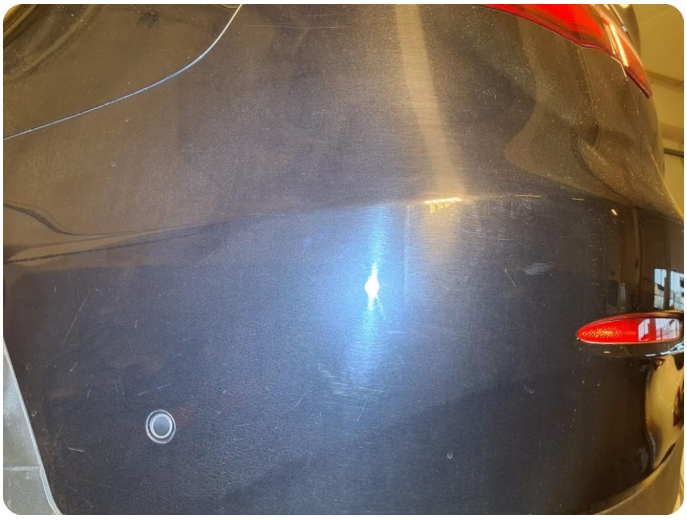
3.1 Lakk	noen riper/oppskrapet lakk + steinsprut	
3.2 Dører -	Dørstopper defekt.	venstre foran
3.3 Dekk/Felger	Kantkjørt felg.	
3.4 Dekk/Felger	Påbegynnende oksidering.

3.1 Øvrige feil Noen riper/oppskrapet lakk + steinsprut
